Forma para Grupos de Pozos de Excavaciones del Sitio Zacpeten

Fecha: 15-4-97 Operación No: 614

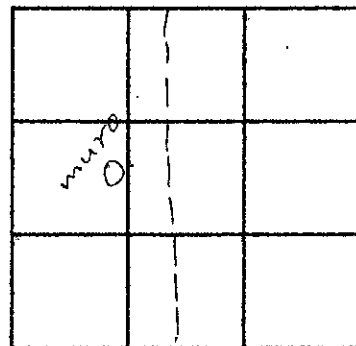
Croquis

Notas: Para este nivel se observa, en
estado indefinido el muro Oeste,
algunas piedras grandes, y otras de
regular tamaño, raíces pequeñas y
grandes que abrieron el muro.

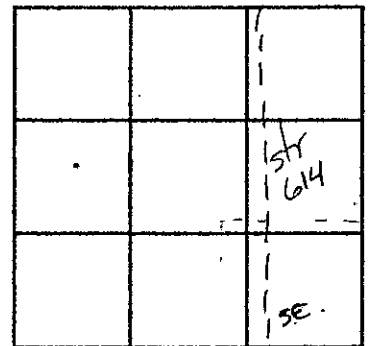
Croquis

Notas: para este nivel se puede observar posiblemente lo que puede ser el muro Oeste de una estructura en forma de 'C', con el sur abierto. aún se encuentra indefinido el muro.

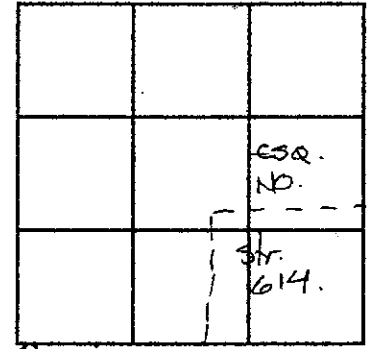
Croquis

Notas: En este nivel podemos observar
la esquina N.O. de la str. 614;
aun se encuentra mal definida,
además podría tener un banco
ya que se miran a las piedras
en hilera (fila). más al norte
muchas piedras sola. oidas.

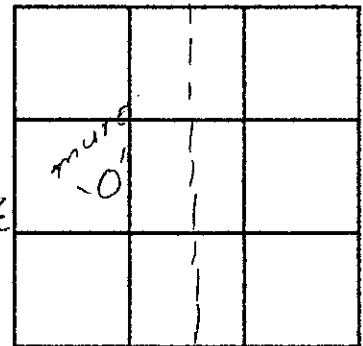
Croquis

Notas: En esta parte del muro O. es posible observar algunas piedras grandes que son parte del muro, el piso de la str. se encuentra destruida y apenas se encuentran algunos fragmentos todos esparcidos por el cuadrante. aqui se ubica un árbol grande el cual ha contribuido en la deformación y destrucción de la str. El muro está indefinido (que corre al sur) pero si es posible observar por donde pasó ya que sólo se encuentran piedras pequeñas.

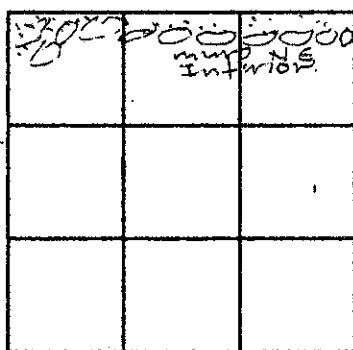
Croquis

Notas: en este cuadrante que da al
patio de la str. es posible observar
algunos fragmentos pequinisimas
del piso estucado, el relleno del
patio (p130) se encuentra total-
mente erosionado. motivo por el
cual existe la posibilidad de la
destrucción del piso estucado.

en este cuadrante se localizaron
algunos fragmentos óseos del cráneo
en los pozos (520, 558).

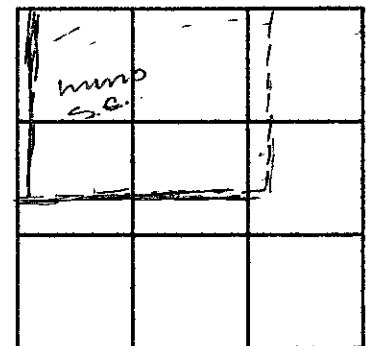
Croquis

Notas: This was located on the SE corner of the structure on top of the south part of the eastern area.
For the most part, the walls of this structure are in poor shape and are defined at the base of Level 01 by the presence of fill.

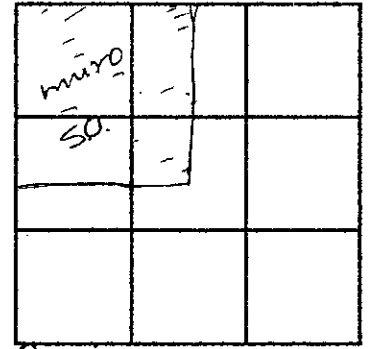
Croquis

Notas: On top of the western end of Str. 614

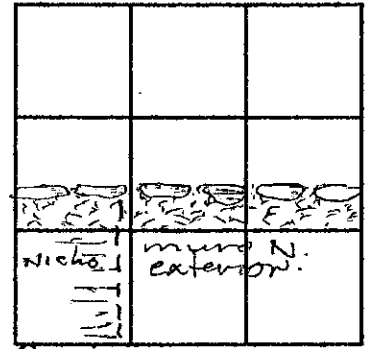
Croquis

Notas: El muro está definido, se observa el muro confirmado por una hilera de piedra, esta parte es la más alta según el terreno el piso estucado es difícil encontrarlo ya que existe mucha erosión sobre la estructura.

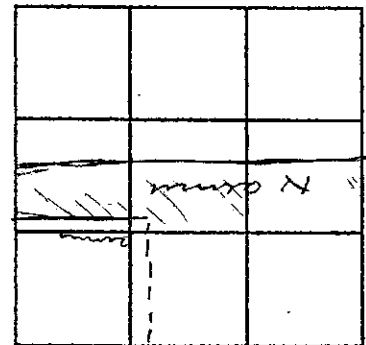
Croquis

Notas: En este cuadrante es posible obser-
var una entrada o un nicho des-
truido; el escalón ya no es posible
observarlo ya que se pierde, en
los primeros pozos del O. es posible
observar el muro del escalón pero
más al E. desaparece; el escalón
desaparece cuando remata con una
de las esquinas del nicho que está
distruído, las piedras son gran-
des y no existe evidencia del
stucco, hay demasiada erosión

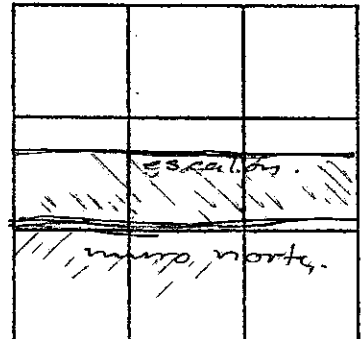
Croquis

Notas: El muro norte ha quedado bien definido y su banqueta está un poco indefinida debido a que existen algunas piedras del muro superior que están a punto de colapsar por la precisi6n geol6gica del terreno. Dentro del muro se pueden observar piedras grandes y pequeñas.

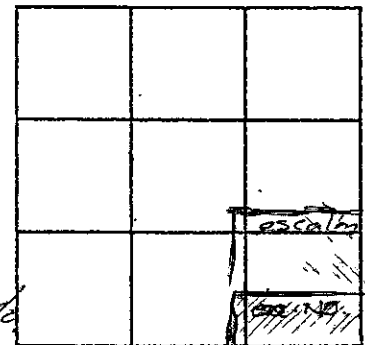
Croquis

Notas: en todo nivel observamos
bien definidos los muros de la
esquina NO. se puede observar
más abajo del cuerpo de la str.
un escalón al norte, el cual es
posible que sea el basamento de
la str. más al norte existe un
relleno todo erosionado a el cual
es difícil observar el estuco.
el muro todavía conserva sus
pedras bien asentadas y de
buena resistencia, es posible que
haya existido un banco sobre la
estructura pero es difícil confirmar

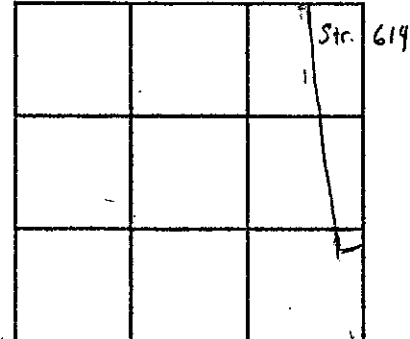
Croquis

Notas: The 549E. empty, lay on top of the
west edge of the west wall/bench
This edge is slightly disturbed, but
visible

We did not excavate the entire
group (just the 549E) because of some
contents and because there is a rock
pile in that area (and a part) that
would have to be moved

The west wall of Str. 614, like the
east wall, is not a broad structure -
it is composed of a single row of 16 masonry
elements. This structure was probably
erected by some sort of perishable
building. Actually, because of the
condition of the floor & bench surfaces
(i.e. - there is no steps), we might
conclude that the structure perished
quickly causing the rapid erosion of
the surfaces

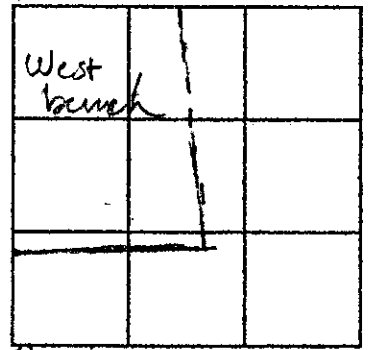
Croquis

Notas: The south wall of the west bench
was well defined, but the east edge
of the west bench is terrible. I can
follow it, but the edge is not a
wall, but rather, a line of high-placed
stones.

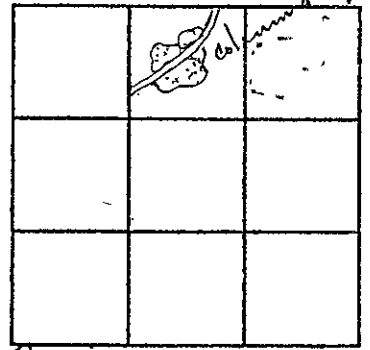
Croquis

Notas: It is possible that one of the columns of Str. 614 lies in unit S18, S55. It is composed of three medium sized bementones. This may have been the base for a smaller column. There was no collapse around the feature to suggest otherwise.

The only problem here is that I cannot find a corresponding column^{base} on the eastern side of the masonry (at this time). Maybe somebody will turn up.

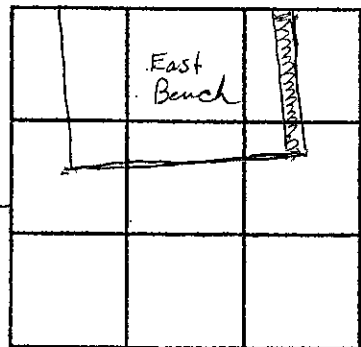
Croquis

Notas: actually, I was wrong. The walls are not in bad shape here. They are just perfect, but we can follow the wall.

In S16, S61 we found a couple of possible points — not quite a concentration but worthy of notation.

It is further note-worthy that there is not a wall with two faces on the eastern part of the bench. The wall that exists is composed of wide 15-20cm blocks.

Also noteworthy is that the soil of level 02 is composed with lots of small limestone almost like fill.

El muro que forma el brazo SE. de la str. 614. es posible observarlo claramente y bien definida, piedras de regular tamaño existe una mínima posibilidad de que el piso tuvo estuco.
