Forma para Grupos de Pozos de Excavaciones del Sitio Zacpeten

Fecha: 10 Jun / 1997 Operación No: 748

Grupo (esquina noreste): 691-202 Nivel No: 1

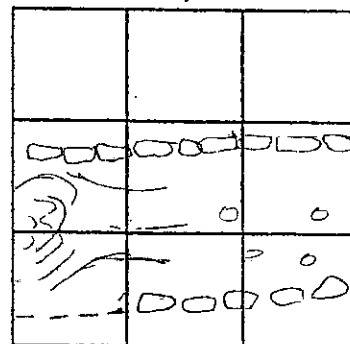
Croquis

Notas: En esta área los muros que se distribuyen en toda el área Norte, son menos densa. y se pueden observar algunos rasgos arquitectónicos como lo son dos muros que se distribuyen en dir (E-W) tanto adentro, como en la parte de afuera de la estr. Estos son bajos y mal construidos. no existe evidencia de pisos tanto afuera como adentro. la preservación del material es bastante bajo en comparación con la zona Norte. El primero parece ser que se adosa con el muro oeste de la estructura; y el segundo se pierde su distribución por conservación de un tronco podrido que se localiza en esta área, no se ha podido formar alguna de la estructura, ya que todo por lo regular está destruido por las raíces de los árboles.

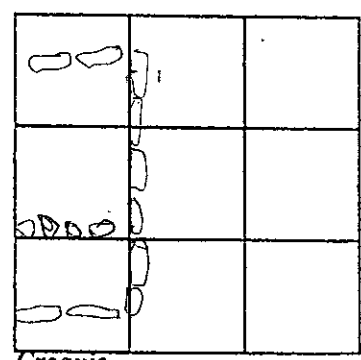
Croquis

Notas: en esta area la densidad de las
piedras es menos. pudiendose distinguir
un muro que corre en dirección N-S y
otros que van E-W formando un cuadro
cuya función no se ha podido determinar
estos estan mal contruicidos y son de
poca altura y desuicados en una de sus
partes por las raíces de los arboles.

No hay evidencia de pisos en la parte
interna y externa, aunque puede identi-
ficarse un relleno compuesto de piedras
muy pequeñas en la parte superior del
cuadro.

La frecuencia ceramica en esta area es
muy baja y parece ser que estos rasgos
son independientes desde un punto de vista
arquitectonico con el otro.

Mas al sur se detecta un muro que es el
que cierra el cuadrangulo en esta parte.

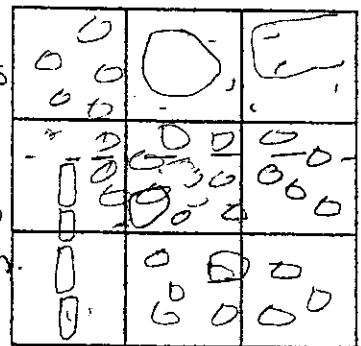
Croquis

Notas: en esta area se observa también la distribución de piedras sin ningún tipo de orden ya que todo fue alterado por las raíces de los árboles.

en esta parte y en base a la evidencia del lado oeste, se puede determinar la existencia de un muro mal construido de poca altura, y que corre en dirección E-W. También se observan algunas piedras grandes que sus formas unas podrían ser parte de los muros y otras que no se ha definido su función ni asociación con la estructura, pero que posiblemente sean material de construcción. no hay evidencia de pisos, ni en la parte exterior de la estr., ni en la parte interior.

Tampoco se ha podido definir la existencia de Bancos.

En la parte Oeste se logra distinguir muy bien el muro Oeste de la estructura, el cual en una de sus partes esta destruido por los arboles. este muro se caracteriza por estar mal construido y de baja altura. y esta compuesto por piedras labras y naturales.

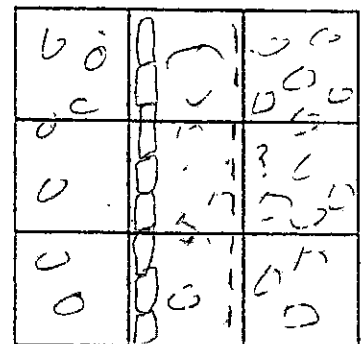
Croquis

Notas: En esta area se detecta la presencia de un muro en la parte oeste del edificio el cual corre en dirección N-S. Está conformado por piedras muy pequeñas, mal construido y de baja altura.

Es posible que en la parte de enfrente del mismo exista otro muro que en conjunto con los demás, forme un salon o patio en forma de "c", aunque es muy difícil, ya que la densidad de las piedras en este lugar también es abundante, y se pueden detectar otras más grandes. Se localiza también parte del hundimiento del terreno provocado posiblemente por un árbol. en relación al material aparecen huesos de animales y frag. de cerámica con decoración. No hay evidencia de pisos, ni frag. de incensario; parece ser que esta area estuvo destinada a actividades domésticas

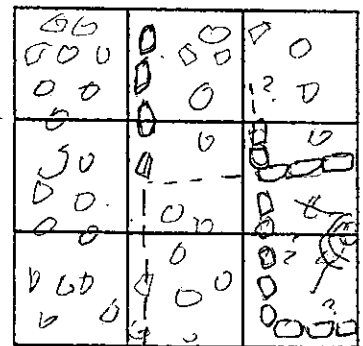
Croquis

Notas: En esta área la distribución de la piedras es mas frecuente, adquiriendo los mismas características del área norte, el cual es una capa uniforme de piedras con la diferencia de que en esta parte no existen piedras grandes.

Se observa parte del muro Oeste del edificio, pero que en esta área aparece mas desviado, por el efecto de las raíces de los arboles, en algunas partes está destruido. no hay presencia de pisos. en el lado Oeste del muro se puede apreciar el relleno de nivel de plataforma el cual está compuesto por piedras grandes

Se observa parte también del muro Sur-Este que se distribuye tanto adentro como afuera de la estructura en dirección (E-W). no se pueden definir hasta el momento la forma real de la estructura ya que todo en general, se encuentra muy destruida.

La frecuencia del material es baja, presentandose algunas frag. con decoración y otros con senales de haber sido expuestas al fuego.

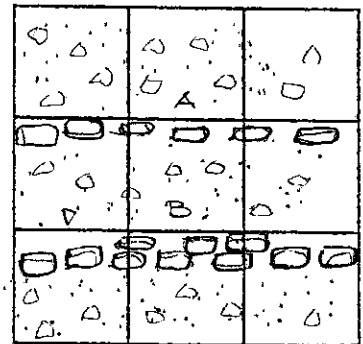
Croquis

Notas: En este grupo se puede observar
dos hileras de piedras, las cuales per-
tenecen a dos muros; que se distribuyen
en dirección Este-Oeste, tanto adentro
como en la parte de afuera de la estruc-
tura; en este nivel no se puede obser-
var en totalidad la dimensión y distri-
bución total de los muros.

El muro A, parte de o se adosa con
el muro Oeste de la estructura, y parece
estar mal construido y compuesto de
bloques pequeños.

El muro B parte o se adosa con el
posible muro SE Frontal, y corre en
dirección Este, está formado por piedras
de regular tamaño.

No hay evidencia de piso entre los
dos muros, únicamente se observa un
relleno compuesto de piedras muy
pequeñas, la cerámica es muy baja en
esta área.

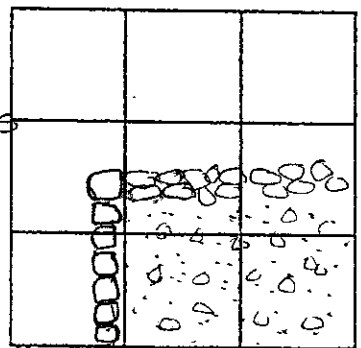
Croquis

Notas: En esta parte se observa parte del muro norte de la estr. el cual se adosa con el muro oeste.

Este está mal construido y destruido, en relación a la evidencia que presenta el tal oeste.

La función del muro norte sería de límite o contención de todo el relleno que se sitúa en la parte superior del mismo y que se compone por una capa de piedras uniforme. no hay evidencia de piso enfrente del mismo, únicamente un relleno, ni piso en su parte superior. no hay artefactos in situ y en relación a la cerámica en la esq. NW del muro es menos abundante en relación a la parte NE, dentro de los rasgos en la cerámica, aparecen unos con decoración bicroma, de muy buena manufacturación así como frag. con señales de haber sido expuestos al fuego. También se observan huesos de animales.

se observa parte del muro oeste, en su esquina NW el cual se adosa con el muro norte de la estructura, este se encuentra muy bien construido y formado por bloques de piedra →

trabajados y de regular tamaño.
no hay evidencia de piso en la base
del mismo y la cerámica es abundante,
de muy buena calidad; en vez del
piso aparece el relleno de muestreo
de toda la plataforma donde construyeron
los dos edificios, ya que la Roca natural
aparece en un nivel más bajo.
en la parte superior del muro se obser-
va el relleno usado en la Str: 748 y
que se distribuye en dirección sur y
este.

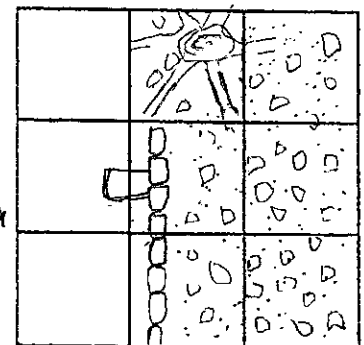
Croquis

Notas: En este grupo se puede observar
muy bien el muro oeste de la estructura, el
cual tiene una altura aproximada de
50cm; se encuentra perfectamente
construido y sus bloques son todos
del mismo tamaño (mas pequeños de los
que aparecen en la esquina NW del muro);
se observa un bloque de piedra caliza
al cual está adosada al muro y es
el único que aparece en toda la tra-
yectoria del muro.

En relación a pisos no existe evidencia
de los mismos, ni en la base, ni en su
parte superior, ya que en esta se
observa el relleno de la estructura y
de su plataforma. En relación a la
cerámica es abundante, y sus formas
son muy variadas, de muy buena cali-
dad. No existen artefactos in situ.

y en su base se observa el relleno
de nivelación que usaron, ya que la
zona natural en estas áreas aparece
mas baja. Por los rasgos de la
cerámica se puede deducir tentativa-
mente que es más temprana en relación al otro
edificio. No hay evidencia tampoco de rasgos →

Arquitectónicas en la parte interna del edificio.

Hasta el momento no hay presencia de incensarios, y la cerámica, aparecen algunos con rasgos de haber sido expuestos al fuego.

Lo cual probablemente, son indicativos de que este edificio era de función Doméstica, donde por la frecuencia de los artefactos, parece ser que estuvo altamente concentrada dicha actividad.

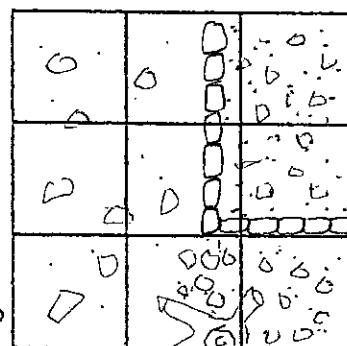
Croquis

Notas: En este grupo se puede observar la
continuación del muro Oeste presentando las
mismas características; La evidencia de
pisos sobre su base y parte superior
es nula.

También se observó parte del muro A
Suroeste y suroeste de la Str. el cual está
destruido por las raíces de los árboles,
presentando las mismas características
que el muro Oeste, en el cual se adosa;
este muro corre en dirección Este y en la
base del mismo solo se identifica
un relleno; se puede observar que el
muro Oeste aparece destruido en una de sus
partes o simplemente no existió y se
sustituyó por el relleno.

En relación a los artefactos es abundante,
de muy buena calidad y de
formas muy variadas, también existen
algunos con rasgos de haber sido expuestos
al fuego; así se detectan también algunos
frag. de piedras de moler los cuales
aparecen asociados al colapso.

En la base del muro Oeste se
puede observar únicamente el relleno de nivelación
que se usó para la etapa constructiva del edificio

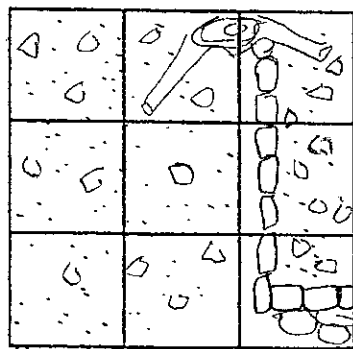
Croquis

Notas: En este grupo se observa la Esq. SW de la estructura, formada por el muro Oeste el cual en esta parte aparece formado por bloques mas grandes que los que lo conformaban en su parte anterior. no hay evidencia tampoco de pisos en su base ni en su parte superior, unicamente aparece el relleno de plataforma de la estructura pero en menor densidad y el relleno de nivelación que se uso para la construcción del edificio, en la relación a la cerámica en esta area es menos en comparación con las demas partes del muro; aunque los estilos y formas, no varian mucha. (Frag. con decoración, pasta roja, platos, cuencos y vasos cilindricos) y es de muy buena calidad y de manufacturación excelente. no hay artefactos in situ y el carbón es bastante frecuente. También se observa parte del muro sur de la estructura, el cual este compuesto por bloques mas grandes, la cerámica en esta area es más baja.

no hay evidencia de pisos, unicamente existe el relleno de plataforma de nivelación.

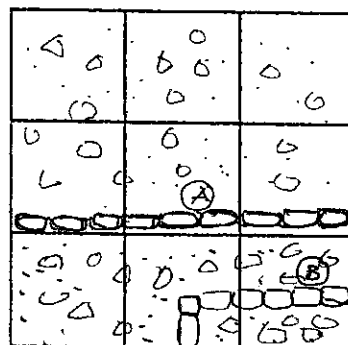
Croquis

Notas: en este grupo se puede observar parte del muro sur-este (A), el cual se adosa con el muro oeste de la estructura; en esta área se encuentra un poco destruido en una de sus partes. su forma y estructura es muy similar a la parte del muro oeste donde aparecen bloques muy pequeños y casi todos del mismo, con la diferencia mínima que en el muro A aparecen piedras naturales pequeñas formando parte del muro. sobre su parte superior se observa el relleno que forma la estructura; no se han detectado algún muro situado en la parte frontal del arco NE de la str. sobre la base de este muro (A) no hay evidencia de piso en su base, únicamente un relleno compuesto por piedras más grandes, la frecuencia cerámica es muy baja al frente del mismo:

También se detecta parte del Muro SE (B) de la str el cual se adosa con el muro SE frontal y corre en dirección Este con una longitud aproximada de 7mt. siendo más largo, por el momento que el muro A. éste está formado por bloques muy grandes de piedras, la

mayoría de estas con rasgos de haber sido trabajadas no hay evidencia de pisos en la parte de enfrente, ni en su parte superior, la cerámica es más alta en relación a la frecuencia del muro A, además de esto hay abundante carbón.

Al frente del mismo existe únicamente un relleno de piedras de regular tamaño, diferente al otro que aparece en frente del muro (A).

No se pudo definir la altura real del muro, (base), en el nivel 2, por lo cual se excavará nivel 3 para definir su area donde quizá probablemente haya evidencia de algún piso.

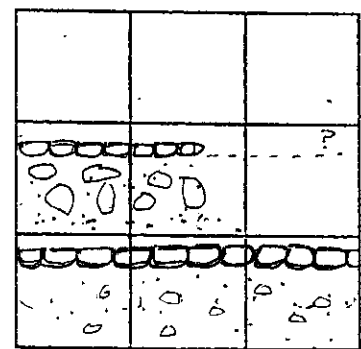
Croquis

Notas: En este grupo se puede observar parte del muro (A) presentando las características anteriores, con la observación de que aquí parece delimitarse, ya que no aparece en el otra unidad de excavación, la cerámica aquí también es muy baja. no hay presencia de piso al frente del mismo únicamente un relleno de piedras grandes.

También se observa parte del muro sur-este (B), presentando las mismas características en toda su distribución, con la observación que en esta parte la cerámica es mas alta en relación a la que se localiza al frente del muro (A).

no hay evidencia de piso únicamente un relleno compuesto por piedras de regular tamaño. la frecuencia de carbon es alta y no se pudo definir en este nivel la altura y base del muro por lo cual se excavara nivel 3 en esta area. con la observación de que la unidad 683-204 tiene solo nivel 1 y 2, ya que este fue excavado más hondo en su nivel 2 con el objeto de buscar el tamaño del muro.

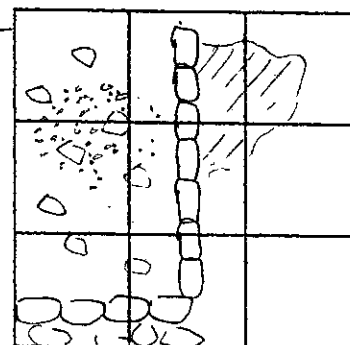
Croquis

carbón; no hay artefactos in situ, y la cerámica es menor, pero de los mismos características de las que aparecen en el área SW del edificio.

Este muro está compuesto por bloques de piedra grandes, y en su base se puede apreciar parte del relleno que es uso de nivelación para la construcción del edificio.

dentro del área de la parte superior donde se encuentra el relleno de la estr. se puede ser observar otro compuesto de piedras muy pequeños (balastro) lo cual es muy común en los rellenos de piso.

Aunque no se presenta la evidencia es muy probable que haya existido un piso.

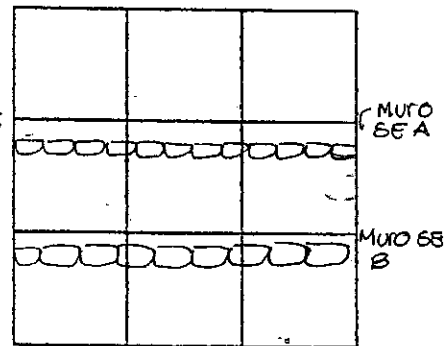
Croquis

Notas: En esta dos unidades se puede observar, el muro SE B el cual está conformado por piedras grandes, lo cual es muy diferente con el muro SE A, este muro tiene una longitud aproximada de 7mf. en su base se pudo detectar la evidencia de un piso grosionado, que se extendía en toda la parte de enfrente del mismo. la altura aproximada del muro hasta su base es de 50cm.

Las características del muro son muy similares a los muros SE Frontal, muro sur y la Esq. SW del muro Oeste.

en todo el contexto que presenta el nivel 3 se constituye por un relleno compuesto de piedras de regular tamaño. lo cual da la impresión de que estos muro fue relleno para dar paso a otra etapa constructiva o ocupación.

El material cerámico es abundante, no existen artefactos asociados al piso y la frecuencia de carbón es considerable. Los riegos cerámicos son muy similares a los que se detectaron en el muro sur, SE frontal y Esq. SW del muro Oeste.
