Forma para Grupos de Pozos de Excavaciones del Sitio Zacpeten

Fecha: 5/30/97 Operación No: 765

Grupo (esquina noreste): 927, 300 Nivel No: 01

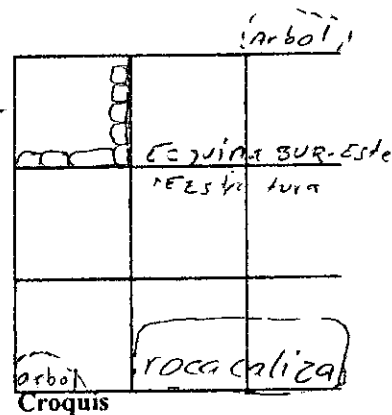
Ubicación: esquina muro sur-este de la estructura.

Notas: se excavó el nivel 2 hasta encontrar la base del muro de la esquina sur-este de la estructura, en los pozos 919, 300 y 919, 301 se encontró la soca caliza, en el resto de pozos no se pudo determinar bien el nivel de piso debido que la tierra es un poco dura de excavar

pero aparecieron algunos fragmentos los muros están bastante conservados, en una sola línea en forma cuadradas y rectangulares, posiblemente fueron trabajados para colocarlas, el colapso es poco, tal vez por tener el muro muy poca altura.

Se excavó un poco más de nivel dos, pero fue porque no se encontraba el piso, únicamente material de relleno. Romulo dice que si había piso pero no lo observamos, no se encontraron artefactos de Cerámica o lítica completa, únicamente fragmentos de Cerámica monocroma Naranja - negro y sus engobe, algunos futes, (pocos 915, 302 y 915, 303) algunos fragmentos de huesos y fauna de pedernal y obsidiana.

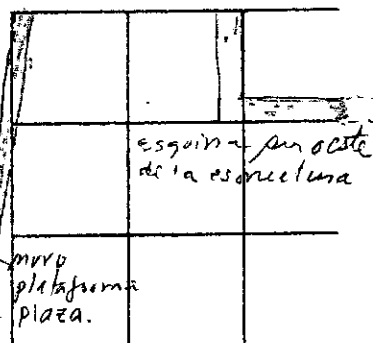
Croquis

Ubicación: Esquina por Oeste de la estructura

Notas: Los pozos medidos y por de este cuadrante corresponden a la parte exterior del muro por de la estructura, aquí se excavó el segundo nivel, buscando la base del muro, y esquina por oeste del muro de estructura, no se observó piso, únicamente existe un relleno de piedra pequeña, a nivel de la base del muro, la tierra es color café no muy suelta, escaso material cerámico, lítico y hueso; jute.

Las piedras del muro son medianas sin forma específica y posición de lado también, con solo una línea de piedras. aquí en el pozo 915, 295, se localizó el muro de plataforma de plaza, que en dirección convergente más adelante se llega a unirse con el muro de estructura.

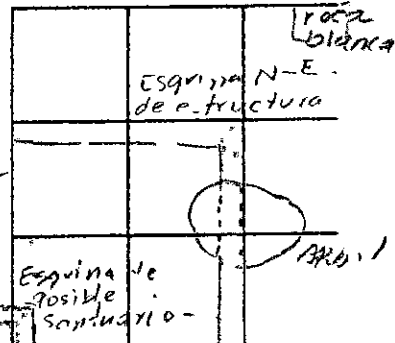
Croquis

Ubicación: Esquina nor-este de la estructura
(Muro)

Notas: en este cuadrante, se puede observar la
esquina nor-este del muro de la estructura
no están las piedras bien alineadas, por
el taladro no lo permite, pero cuando se
excava nivel 2, en esta esquina también
existe un arbol grande, que por parecer tiene
ubicada gran parte de la estructura sobre
el pozo 921,303, se localiza una porción de
roca con tierra blanca, los pozos, 921,301 y
921,302, se encuentran únicamente raíces y
tierra grisácea no muy suelta, pertenece al
nivel de plataforma.

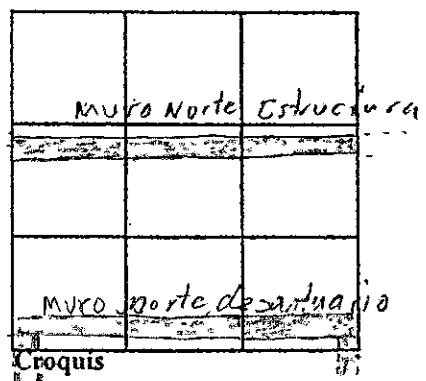
Croquis

Ubicación: Muro norte de la estructura

Notas: en esta Area se encontró la mayor con-
centración de piedra mediana e lapidas,
de los muros norte de la estructura y el
santuario, siendo bastante difícil definirlos
alineadamente, tambien tenemos raíces largas
y gruesas que destruyeron la mayor parte de
estos muros, las piedras no representan nin-
guna forma de haber sido trabajadas, posible-
mente cuando se excava el nivel 2 que
se definan bien los muros, puede ser que
algunas de estas piedras hallan sido talladas,
en este cuadrante la piedra es escasa por
la abundancia de piedra.
no se reportó ningún material en los pozos
919,300 y 920,299

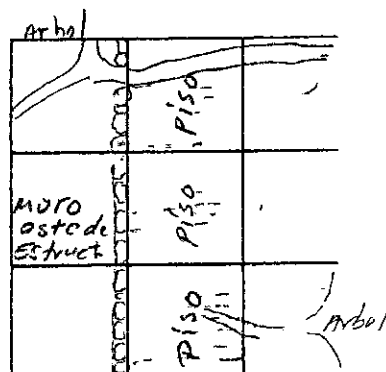
Croquis

Fecha: 5/9/97 Operación No: 765
 Grupo (esquina noreste): 918, 303 Nivel No: 02
 Ubicación: sobre muro este de la estructura

Notas: en este cuadrante se logró encontrar el hueco que sirve de base del muro, se excavó a ese nivel, descubriéndose la base del muro, el cual se encuentra un poco en mal estado, por las raíces de los árboles que en su mayoría son de Yamoñ Escobo y Yaya, algunas raíces son bastante gruesas por la avanzada edad de algunos árboles.

El muro está en forma alineada de una fila con piedras pequeñas, algunas cortadas del lado exterior, la tierra es café, un poco suelta, la Cerámica no es muy abundante, y solo se han encontrado algunas lascas de obsidiana y pedernal y algunos huesos pequeños. El Colapso en la parte exterior del muro es poco

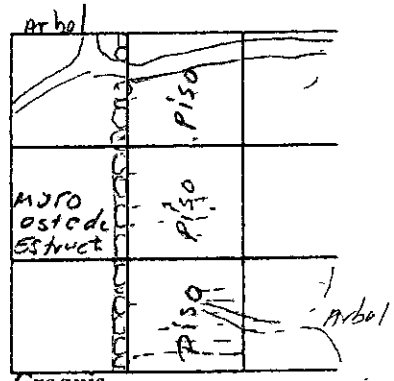
Croquis

Fecha: 5/9/97 Operación No: 765
 Grupo (esquina noreste): 918, 303 Nivel No: 02
 Ubicación: sobre muro este de la estructura

Notas: en este cuadrante se logró encontrar el hueco que sirve de base del muro, se excavó a ese nivel descubriendo la base del muro, el cual se encuentra un poco en mal estado, por las raíces de los árboles que en su mayoría son de Yamoñ Escobo y Yaya, algunas raíces son bastante gruesas por la avanzada edad de algunos árboles.

El muro está en forma alineada de una fila con piedras pequeñas, algunas cortadas del lado exterior, la tierra es café, un poco suelta, la Cerámica no es muy abundante, y solo se han encontrado algunas lascas de obsidiana y pedernal y algunos huesos pequeños. El Colapso en la parte exterior del muro es poco

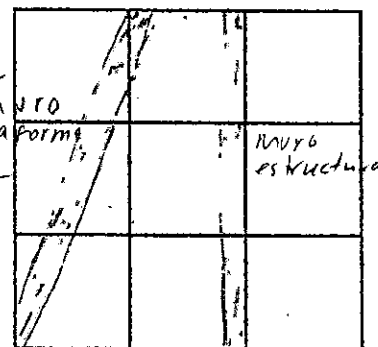
Croquis

Ubicación: Muro oeste de la estructura
y muro oeste de plataforma.

Notas: El muro de plataforma en este nivel se
puede definir por las piedras grandes que lo
forman. El muro de la estructura se encuentra
bastante colapsado, no pudiendo definirlo clara-
mente, en esta área tenemos bastante concentra-
ción de piedra pequeña y mediana de colapso
la cerámica es escasa, la tierra es grisácea
y otra parte es arenosa, posiblemente por ser
materia de relleno; El muro de plataforma
se encuentra en forma convergente con el plata-
muro de estructuras, siendo este muro bas-
tante ancho y construido con piedras grandes,
algunas trabajadas, perteneciente al mate-
rial de la roca madre.

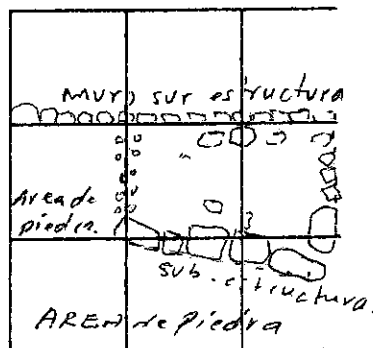
Croquis

Ubicación: esquina del muro sur de la estructura

Notas: En este cuadrante se encontró la base del muro sur de la estructura, pero no se encuentra bien alineado debido a que en esta área existe un árbol grande y las raíces colapsaron el muro, las piedras del muro son pequeñas y sin forma especial. Hay bastante concentración de jute, cerámica, lascas de pedernal, huesos pequeños y para lasras de obsidiana adosado al muro sur, se encuentra una pequeña área rodeada de muros (ver croquis), al rededor de este espacio hay abundante piedra pequeña que sirve como relleno, estos muros pequeños se encuentran a nivel de la base del muro sur, se hizo un pequeño registro en el pozo 915,300 descubriendo el piso a 10 cms. después del segundo nivel. El color de la tierra es café acompañada de piedra pequeña que sirve de relleno y nivel de piso. El colapso es poco en el nivel 2 en la parte exterior del muro. Posiblemente los muros encontrados al sur de la base del muro de la estructura, sea una sub-estructura, con una ocupación más temprana. En el pozo 915,298 se localizó un mandíbula humana, la cual contiene en buen estado dos dientes, en el nivel 01 se localizaron otros dientes y un molar.

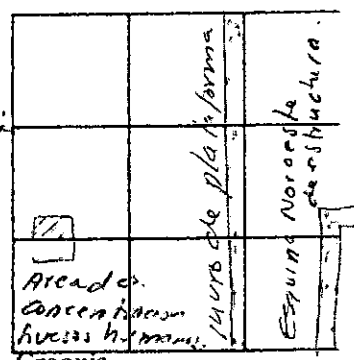
Croquis

Fecha: 5/16/97 Operación No: 765
 Grupo (esquina noreste): 921, 297 Nivel No: 02
 Ubicación: Esquina noroeste de estructura
y sobre muro oeste de plataforma
 Matriz: colapso

Notas: Seguido la excavación en el pozo 919, 295,
se siguió excavando el área donde se localizó
la concentración de huesos, se descubrieron
huesos de cerámica y otros, pero sin una posición definida,
todos los huesos están en tierra bastante firme color
rojo, aparentemente sobre piso, pero se encontraron
pequeños fragmentos de piso en el área de huesos,
Aquí se encontraron artefactos, únicamente
algunos bordes de cerámica y algunas muestras
de carbón, cubriendo el área completamente firme
se procedió a tomar fotografías y a dibujar
planos de aproximadamente 26 huesos, entre largos
cortos y planos, se procedió a levantar
estos huesos, envueltos en papel aluminio,
para su mejor conservación; encontrando
debajo de estos, otra serie de huesos largos
cortos y planos, bien que dispersos y sin una
posición definida. Este hallazgo de huesos se
localizan, según dibujo, comprendidos entre los pozos
919, 295 y 920, 295, existiendo un 50% casi para

cada pozo. el segundo nivel encontrado se dibujo
con un datum de 506, al levantar el segundo
nivel de huesos el Datum fue de 510.
los huesos estaban en un nivel mixto de humus colapso
y relleno, estando su base de relleno de matriz dura, tierra roja clara con pedruzcos
pequeños.

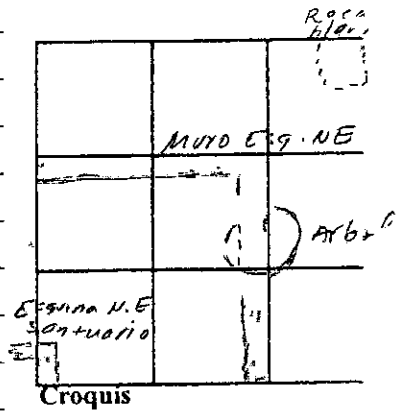
Ubicación: Esquina muro nor-este de la estructura.

Notas: En este cuadrante, quedó definido la esquina Nor-este de la estructura, bastante deteriorada por encontrarse un árbol de ramón el cual tiene raíces bastante gruesas.

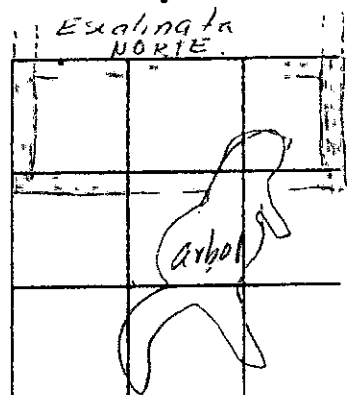
Croquis

Ubicación: sobre la parte superior de la escalinata de la plaza.

Notas: Esta Escalinata es la que sirve de acceso principal al grupo "c", su orientación es norte-sur, el material que se observa Colapsada es relativamente poco; en su estado actual se pueden identificar parte de algunas gradanas y, por algunas piedras grandes que se observan a los lados, posiblemente tenga alfardas en ambos lados; Actualmente tiene cinco arboles jóvenes, por los orillas, posiblemente sobre las alfardas, y en la parte superior (nivel de plaza, se observa parte de un tronco de árbol seco: no se observan raíces, por lo que esta escalinata podría estar en buen estado de conservación

- La parte superior de la escalinata, donde se encuentra el tronco de árbol seco, se encuentra bastante dañada, por el Colapso que provoca este árbol. específicamente en los pozos 923, 302 y 922, 302. - también en esta parte superior, nivel de plaza, antes de empezar la primera gradana se encuentra una Area ampedrada a nivel de piso.

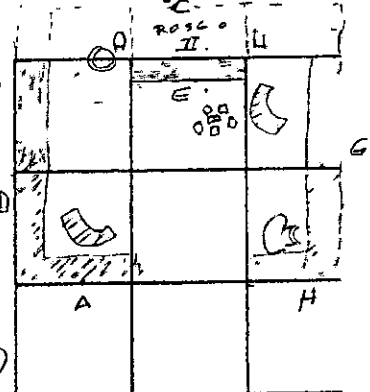
Croquis

Ubicación: encima de posible santuario de la estructura. (altar)

Notas: En este cuadrante la tierra es bien suave de excavar, la matriz de esta es de tierra café clara, acompañada de grandes de roca la cerámica es escasa y bastante fragmentada; no se han encontrado artefactos, este cuadrante contiene bastante piedra pequeña y mediana colapsada, posiblemente por el desmoronamiento de los muros de la super estructura, lo cual, probablemente fueron un poco altos y conformados con piedra pequeña. Se encontraron algunas lascas de obsidiana y pedernal. En el pozo 918,299, se localizaron fragmentos de vasijas de incensario (11 fragmentos) la cerámica corresponde a bordes y cuerpo. en el pozo 918,298, también se encontró parte de vasija, (4 fragmentos) ambos opista. los fiestos del pozo 918,299, tienen cierta decoración en línea y en forma de líneas (ccc; sin ángulo y desengrasante fino. con puntos blancos se localizaron en un pequeño apartado del santuario los fiestos del pozo 918,298, por el borde por decoración, con desengrasante de puntos blancos y sin ángulo; En el pozo 917,300 se encontró entre raíces y no insitu, un fragmento de incensario posiblemente soporte, por la forma que presenta,

En el pozo 918,300, y 918,299, se localizaron entre el 7
Colapsada sus fragmentos de piedra de basalto, r. y m. p.
En el pozo 918,300 se localizaron en su borde cat - de color
negro, este hallazgo se efectuó entre las raiceras de la 1.ª y 2.ª
también se localizó en este mismo pozo, parte de una raicera
y la mentada de Casa Leñística similar al borde 2.ª lev. y
este hallazgo se efectuó en la esquina de los 11 m. 07 H del
ext. y/o Santuario. En el pozo 918,300 En la misma esquina
se encuentra la base de la que podría ser la misma raicera
descrita anteriormente en la misma esquina, en esta esquina
el piso que se encontró es gris posiblemente quemado.

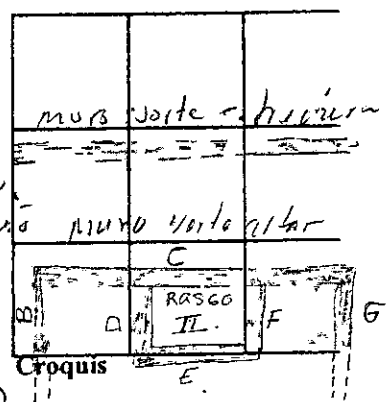
Ubicación: encima del muro norte de la estructura y del Santuario.

Notas: En este grupo se puede observar una línea de piedras que posiblemente sea de muro, o sea el muro norte del Santuario, que por estar muy Colapsado a sido bastante difícil definir, en esta parte únicamente se encuentra canchales bastante fragmentada, y en el Pozo 919,299 no aparece en este registro por estar identificado como Rasgo II. En el Pozo 919,298, se localiza la base de una olla colocada en posición normal, y sobre piso. esta base corresponde a un tubo elemento in-situ. repentinamente en su parte interior ingube negro su localización se encuentra en un pequeño Apartado hacia el noreste del Santuario. Como excavación final de este nivel se definió con los muros del altar o santuario (identificados cuando en el altar el rasgo II, (ver croquis) los muros son angostos y las bases de estos son piedras que parecen habajadas. - El lote 11,171, corresponde al rasgo II.

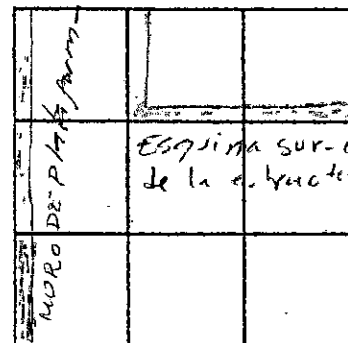
Croquis

Ubicación: Esquina Sur Oeste de la estructura

Notas: en este grupo se encuentra el muro de la plataforma también la esquina suroeste de la estructura, la tierra es grisácea y el muro se encuentra bastante colapsado la cerámica es escasa y fragmentada. las piedras del muro de la estructura son pequeñas, pero las del muro de plataforma son grandes, se localizaron huesos fragmentados, pequeños, caracoles y lascas de Adornal.
