# Forma para Grupos de Pozos de Excavaciones del Sitio Zacpeten

Fecha: 7/9/96 Operación No: str. 605

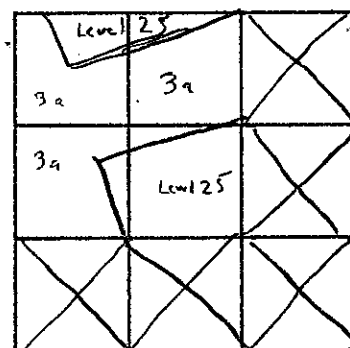
Croquis

Notas: dark brown fill w/ l.s (small) cobbles  
and pebbles. The base of the small in the  
W. edge of 517,605 is on the same level  
as a change in soil color (to light brown)  
so the level was terminated here  
since the dark fill probably post-dates  
the benches

4-6 cm deep  
Level 3 has small pebbles and a few cobbles  
The underlying strat (3b) is also  
distinguishable by larger well rounded  
l.s cobbles

We excavated 3a until the base of  
Level 25 (the wall). 3a appears to  
have been a ballast layer below  
level 04

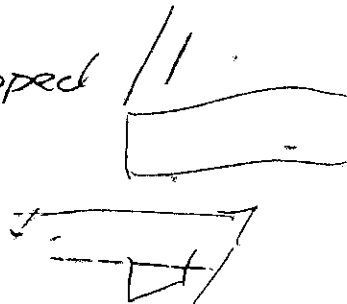
Notas: 3. in unit 518, 604 the stucco  
floor (6) extends only through the western  
1/2 of the unit a rough wall which  
may be the edge of a bench takes up  
the eastern half. The whitish cobbles  
are also visible in the North wall so  
one course may have been removed  
in excavation. floor six does not underlay  
the possible wall but terminates  
at the same depth as the "wall"

In unit 517, 604 a probable bench platform  
was discovered (level 27). It is about 12 cm  
above the stucco floor (level 6) the  
stucco floor ends at its base. A line of  
rough cut stone defines the bench proper  
which was covered with about 10 cm of  
collapse. Both the collapse and bench were  
mapped separately. The bench may continue  
into 518, 605. This bench is in approximately  
the same place below the floor (4)  
(in between the two benches ~~was~~ was  
the empty cache)

the bench or platform continues - its edge  
running E-W thru 518, 605 517, 605. The bench  
consists of regular rounded ls. cobbles (whitish) w/ a light brown  
compacted matrix. It is quite distinguishable from the (over)

overlying 3c fill which is a loose dark brown  
fill w/ flego, irregular rocks. The western 2/3 of 518,605  
are a slightly red brown fill w/ similar cobbles to the  
bench. It is at a lower level 10-20cm than the  
bench but is otherwise similar. Along the edge of  
the wall in unit 518,605 is a linear feature w/ carbon which  
parallels (and touches) the western edge of the bench. (marked w/  
It maybe a burnt tree root, but a C-14 sample was <sup>xs on</sup> croquis 9)  
taken none-theless

This entire situation is mapped  
on a level 27 plan view

I think this is just full of the  
structure associated with level 06 (piso)  
AP

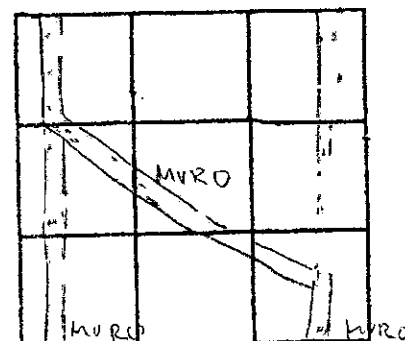
Croquis

Notas: los tres pozos al azar no se excavaron por haber realizado pozos de sondeo. - el material encontrado en el nivel 01 corresponde a material de colapso, los muros aun no se pueden observar perfectamente.

*I do not agree with this map - see the plan drawing.*

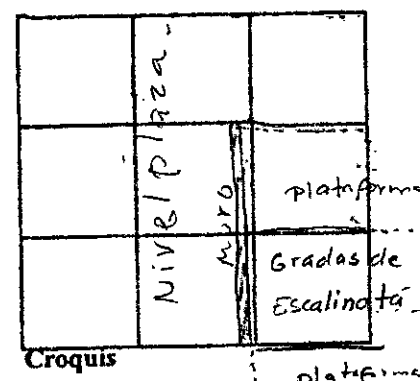
Notas: en los pozos, que aparecen con excavación se encontró la escalinata que sirve de acceso a la plataforma de esta estructura 605, los pozos no excavados, representan únicamente Colapso de la plataforma. La escalinata se encuentra bastante deteriorada debido al Colapso, no se observan alfardas en esta escalinata.
