SIMIO SAC-PETEN  
 STR. 55  
 PLANTA DEL SAUVARIO, CENTRO  
 DE ESTUCCIA,  
 27/1/95  
 ESCALA 1:100  
 BYRDU CASTELLANOS

CITIO ZACPETEN  
 ESTRUCTURA 55  
 PLANTA DE SANTUARIO, CENTRO DE ESTRUCTURA.

SITIO ZACPETEN  
GTR 55  
MURO NOROCCIDENTE/LADO SUR  
ESCALA 1:100  
BYRON CASTELLANOS

SITIO ZAC-PETEN  
STR. 55

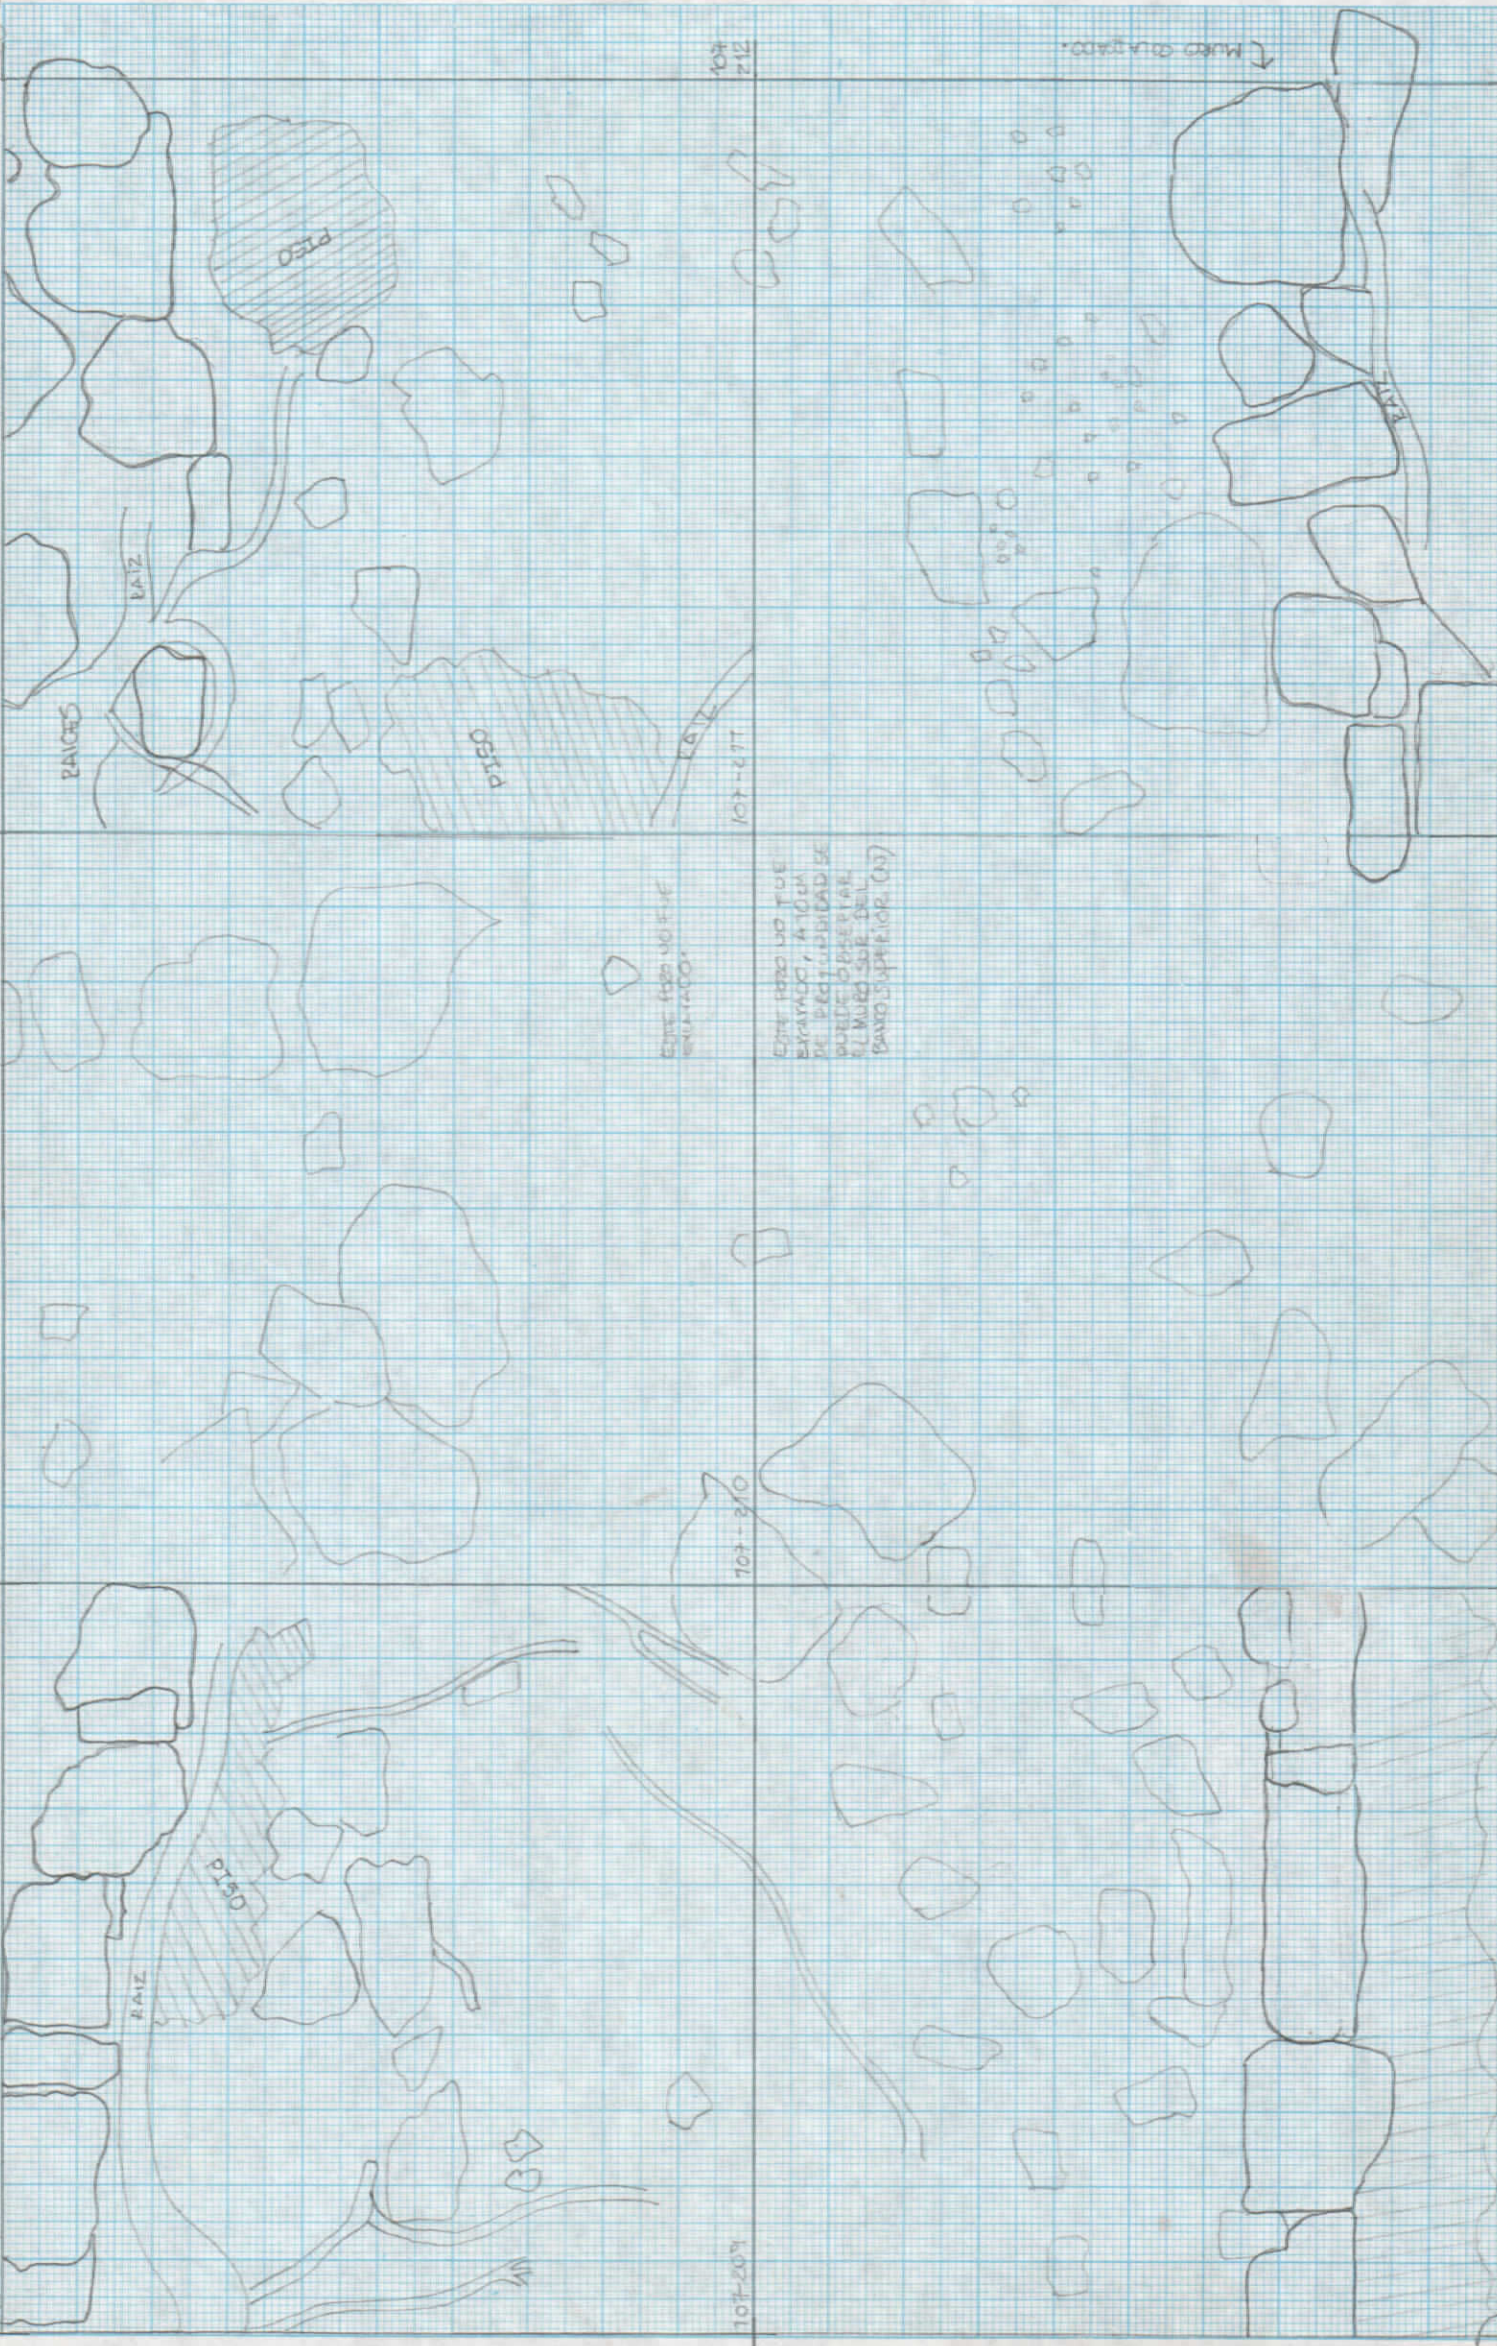
Este piso no fue  
levantado.

Este piso no fue  
levantado, a toda  
posibilidad se  
puede haberse  
el muro superior  
del banco superior (107-207)

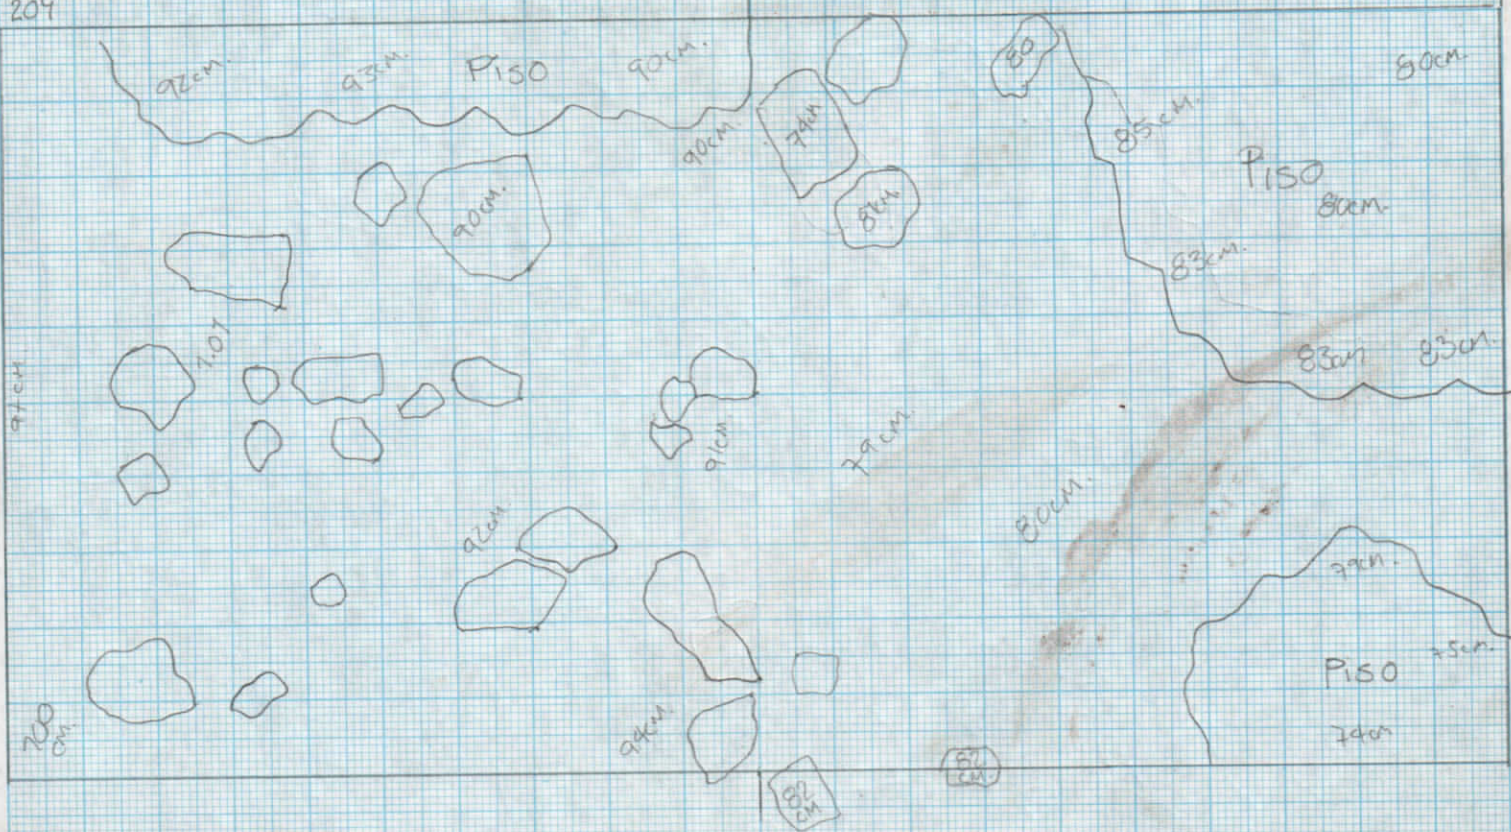
ESCALA 1:100  
 BYRON CASTELCAÑOS  
 20/7/95

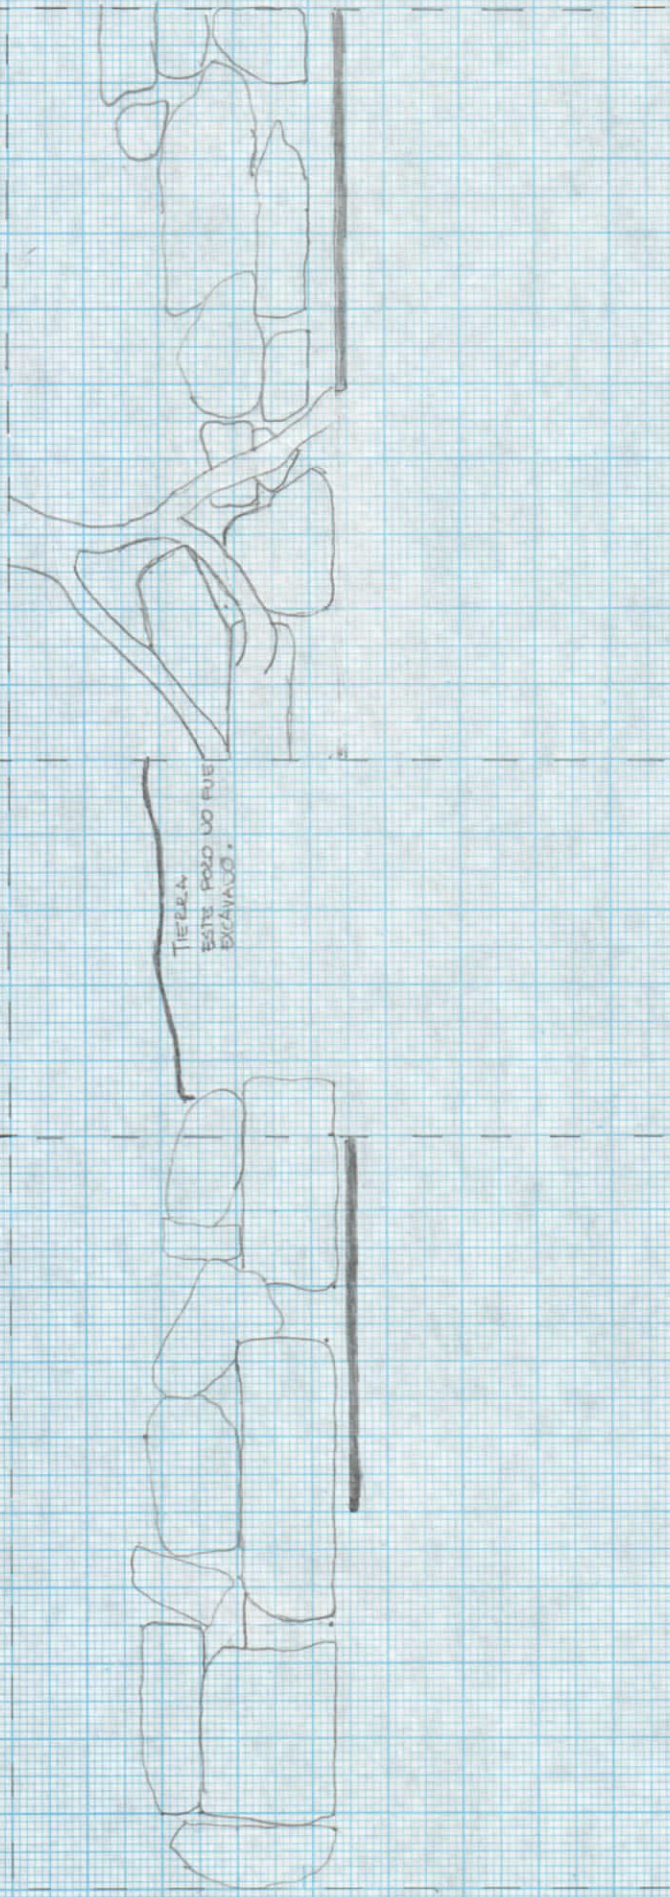
Ocupado. Mismo nivel.

TIERRA  
ESTE POZO NO FUE  
EXCAVADO.

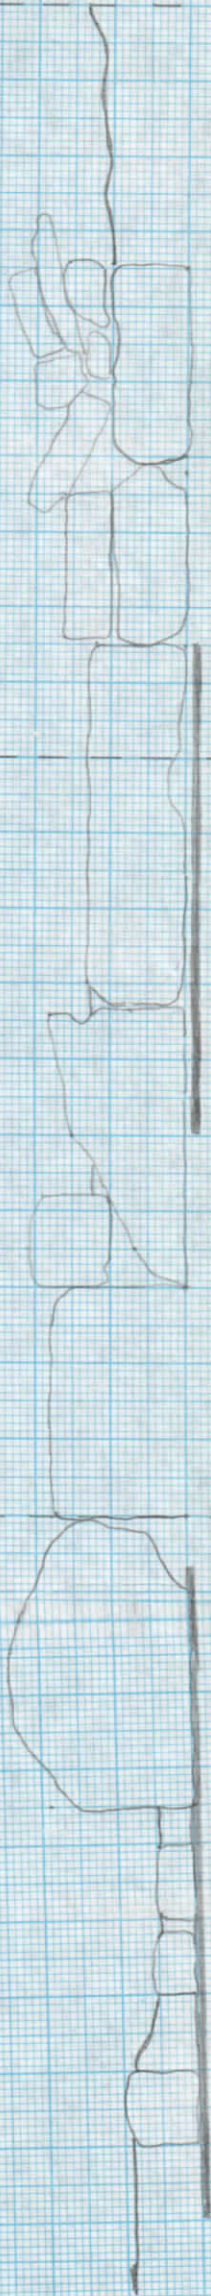
SITIO ZACATEHU  
STR 55  
MURO NORTE / LADO SUR  
ESCALA 1:100  
BYRON CASTELLANOS  
30/7/95  
PISO

108-206  
4ABATO

10 FUE ESCAVADO.

108-205  
3ABATO

108-204  
7CM ABATO

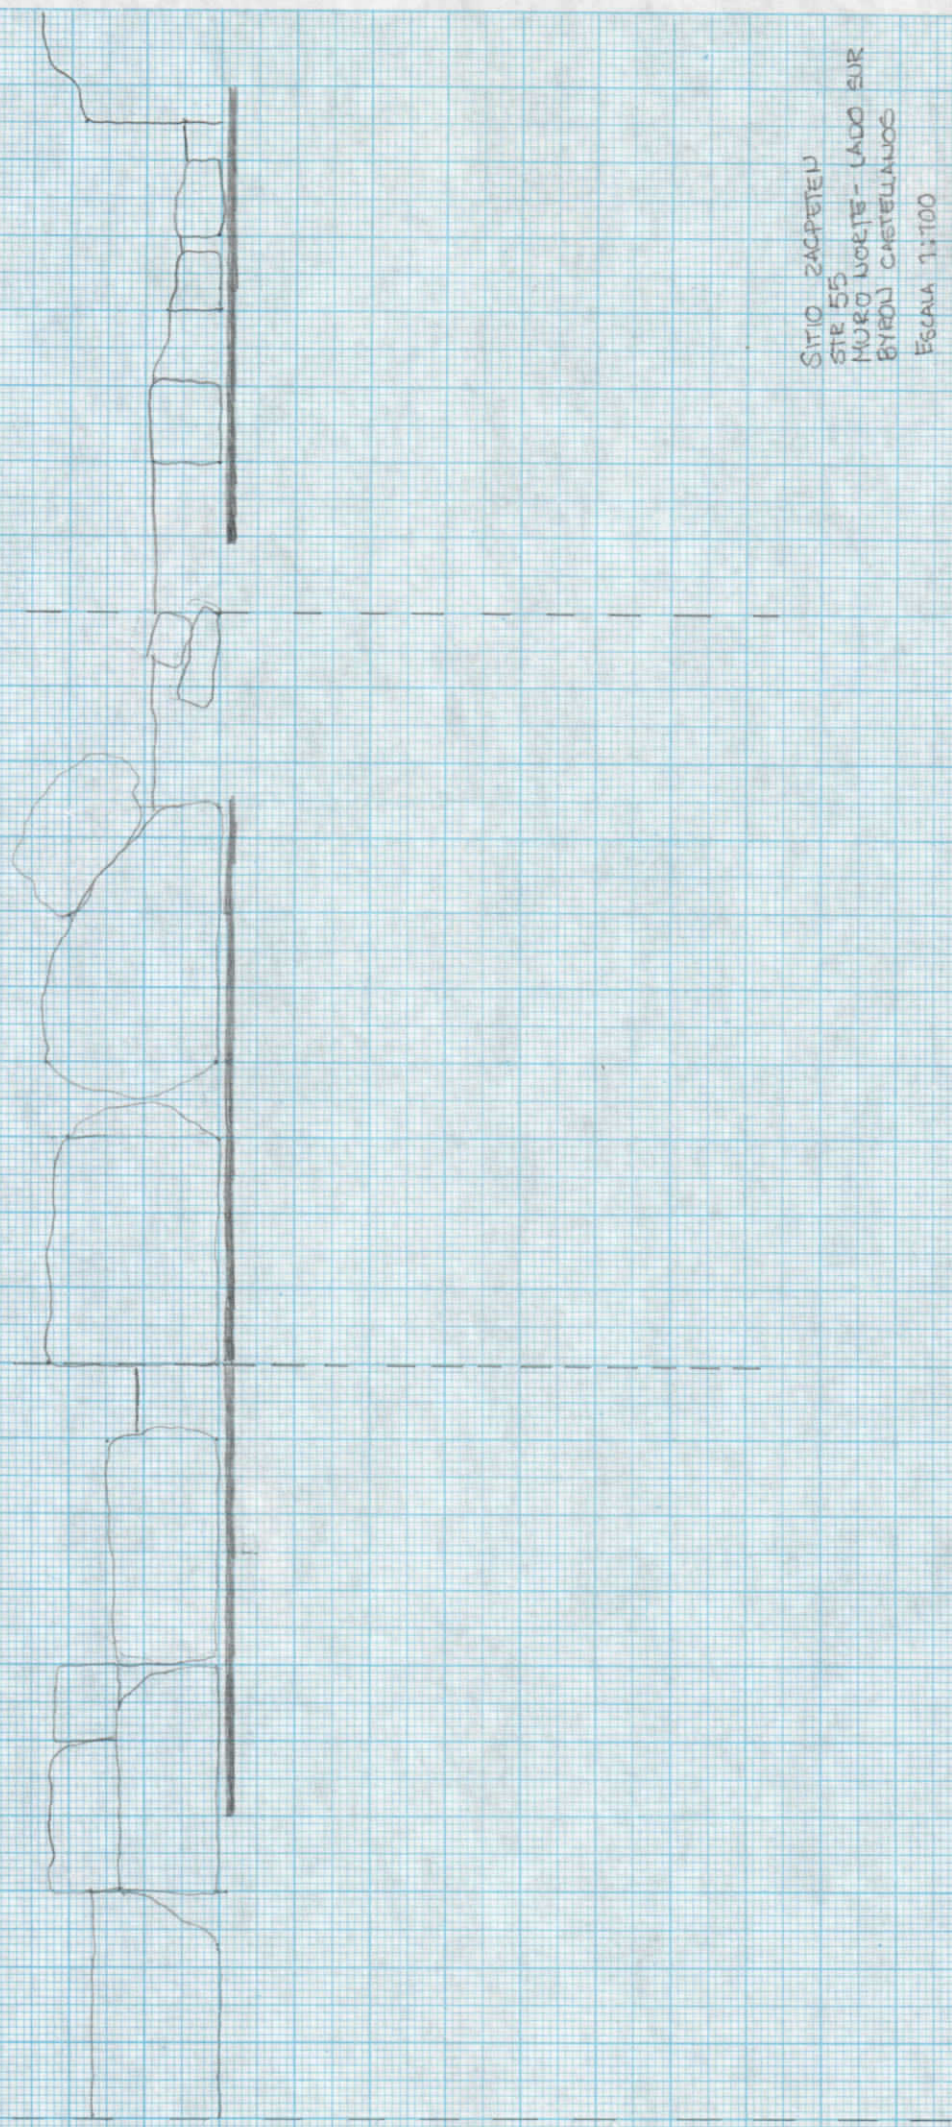
MURO OESTE - LADO OESTE  
MOETE 107-100  
BYTUN CASTELLANOS

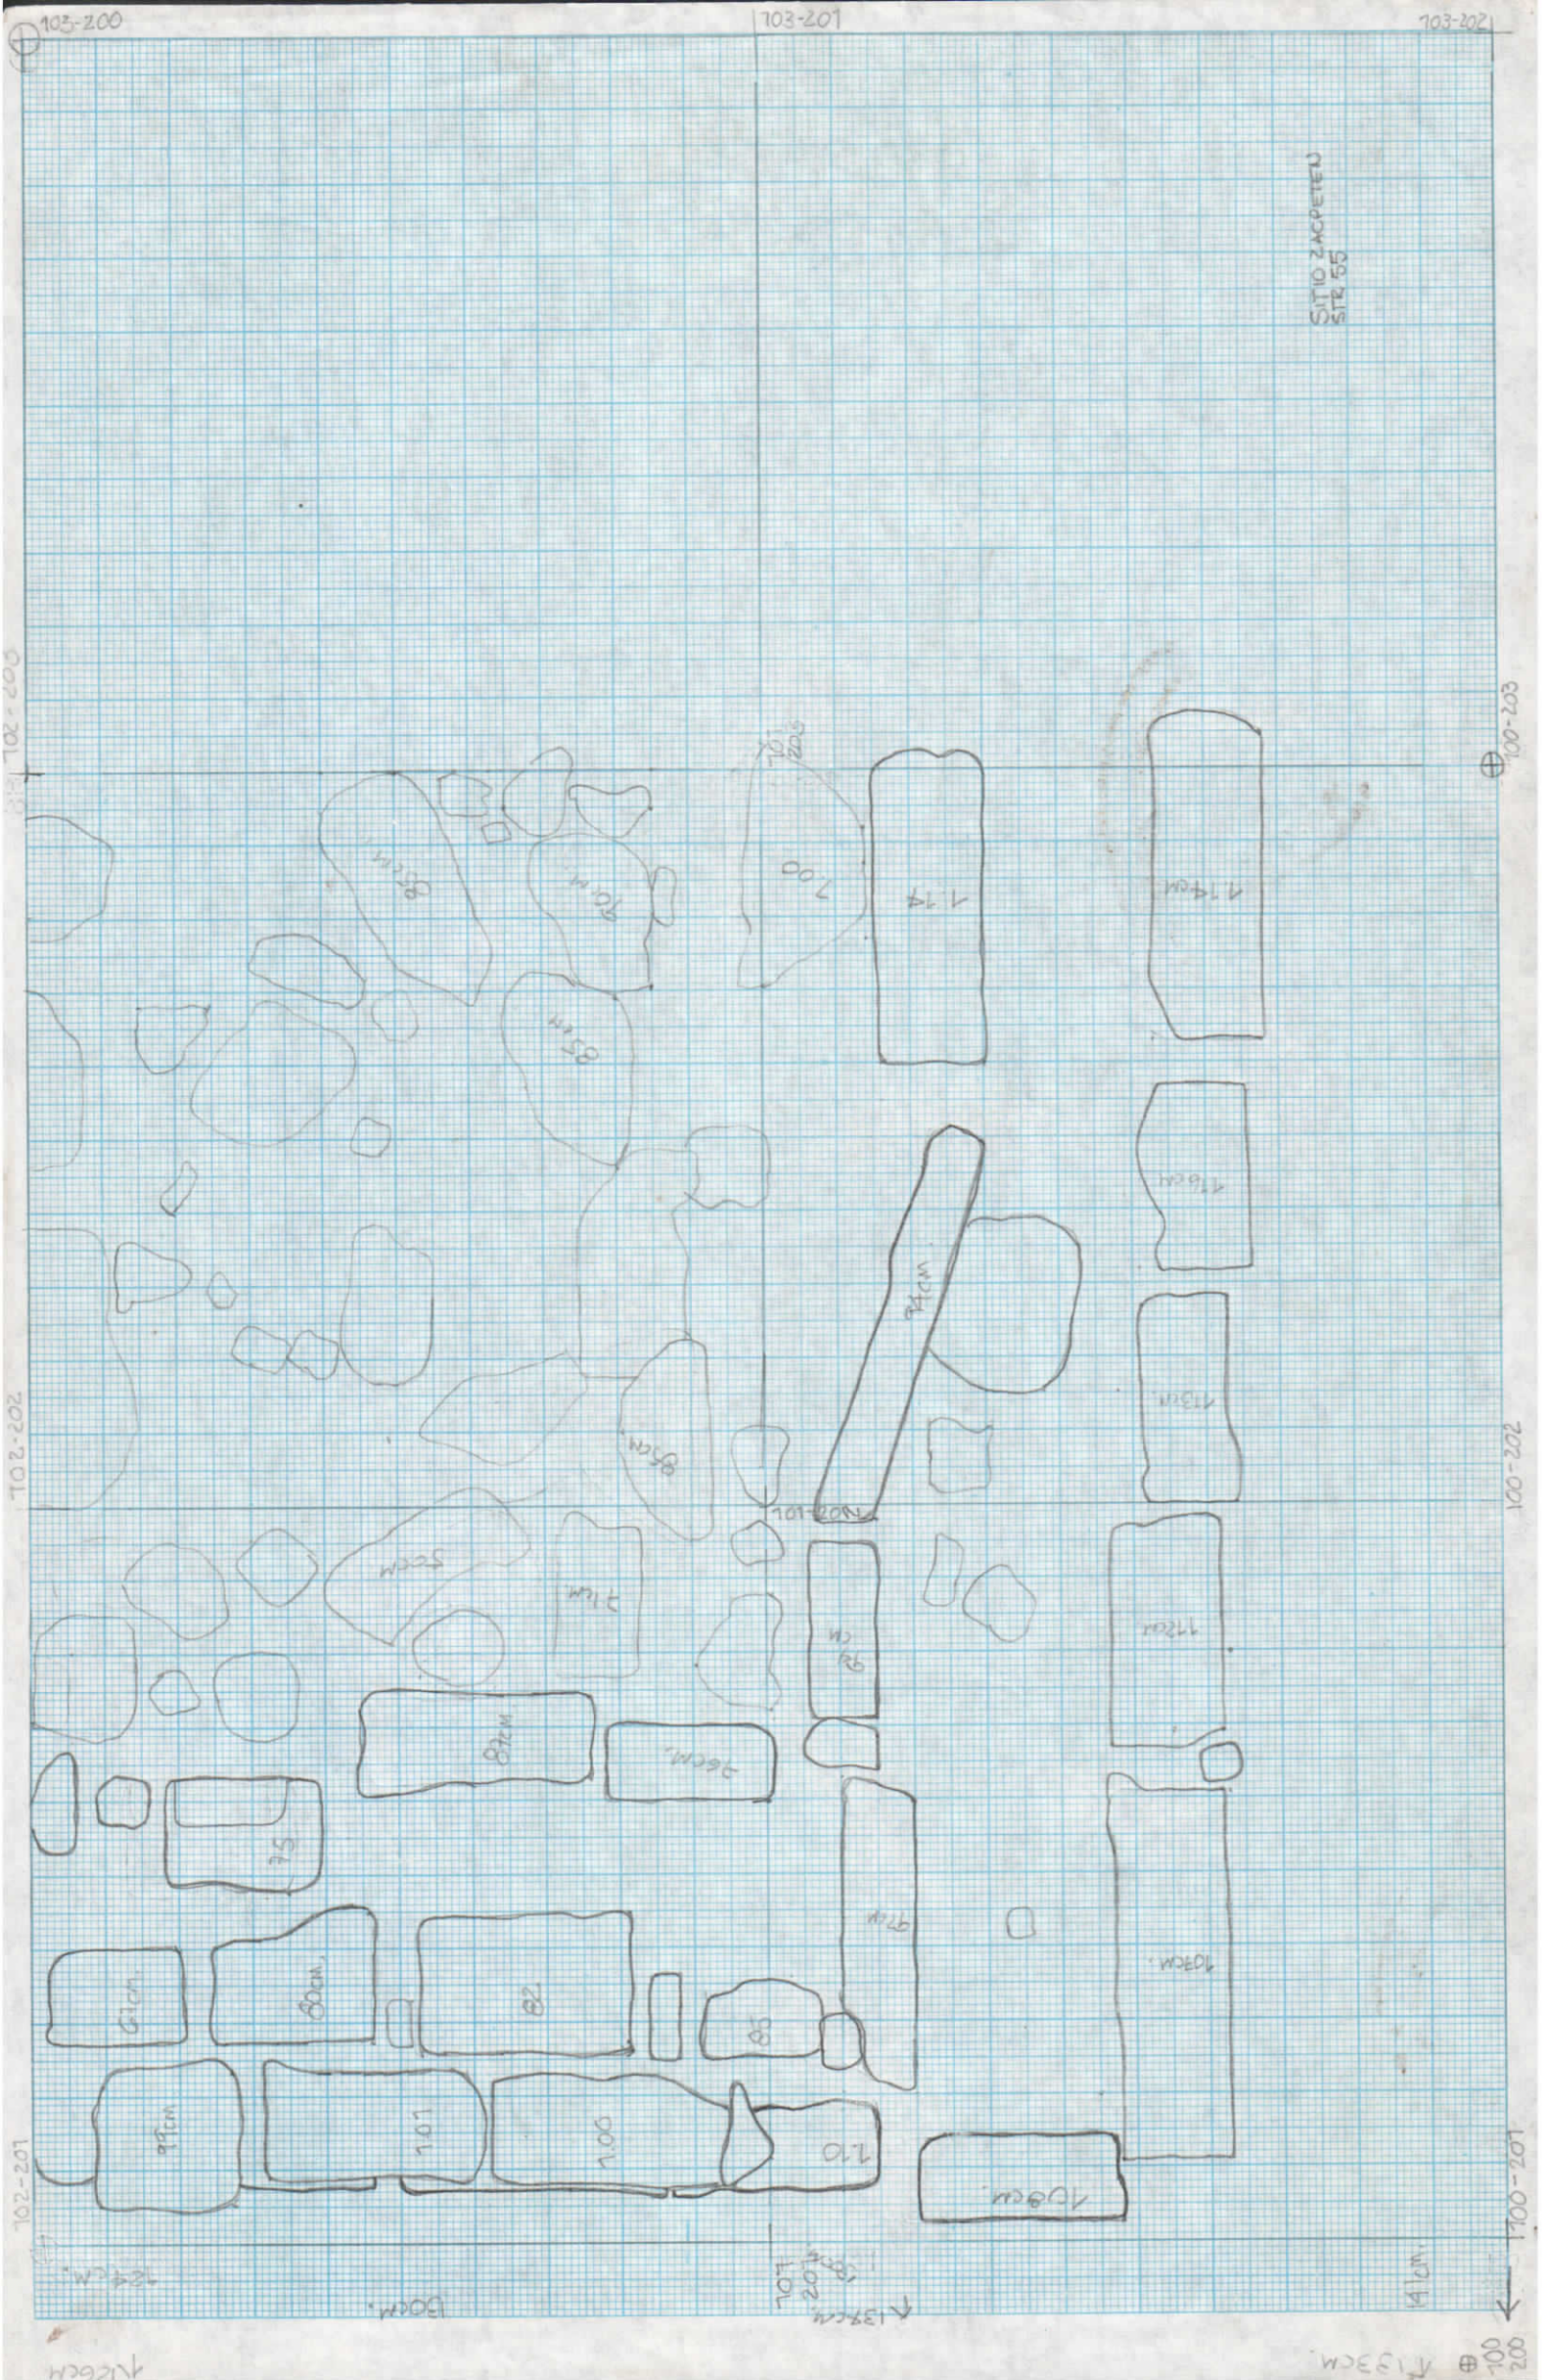
ESTE POZO NO FUE EXCAVADO.  
EL MATERIAL QUE PRESENTA EN  
SUPERFICIE ES COLADO, PERO  
SE PUEDE DETERMINAR QUE A 70CM  
SE ENCUENTRA UN MURO SUPERIOR  
YA QUEM ORDO INTERIORE DEMONSTRAS  
CON EL POZO ANTERIOR.

ESTE POZO NO FUE EXCAVADO  
EL MATERIAL QUE PRESENTA  
EN SU PARTE OESTE ES COLADO,  
PERO SE NOTA EL MURO OESTE (LADO  
OESTE).

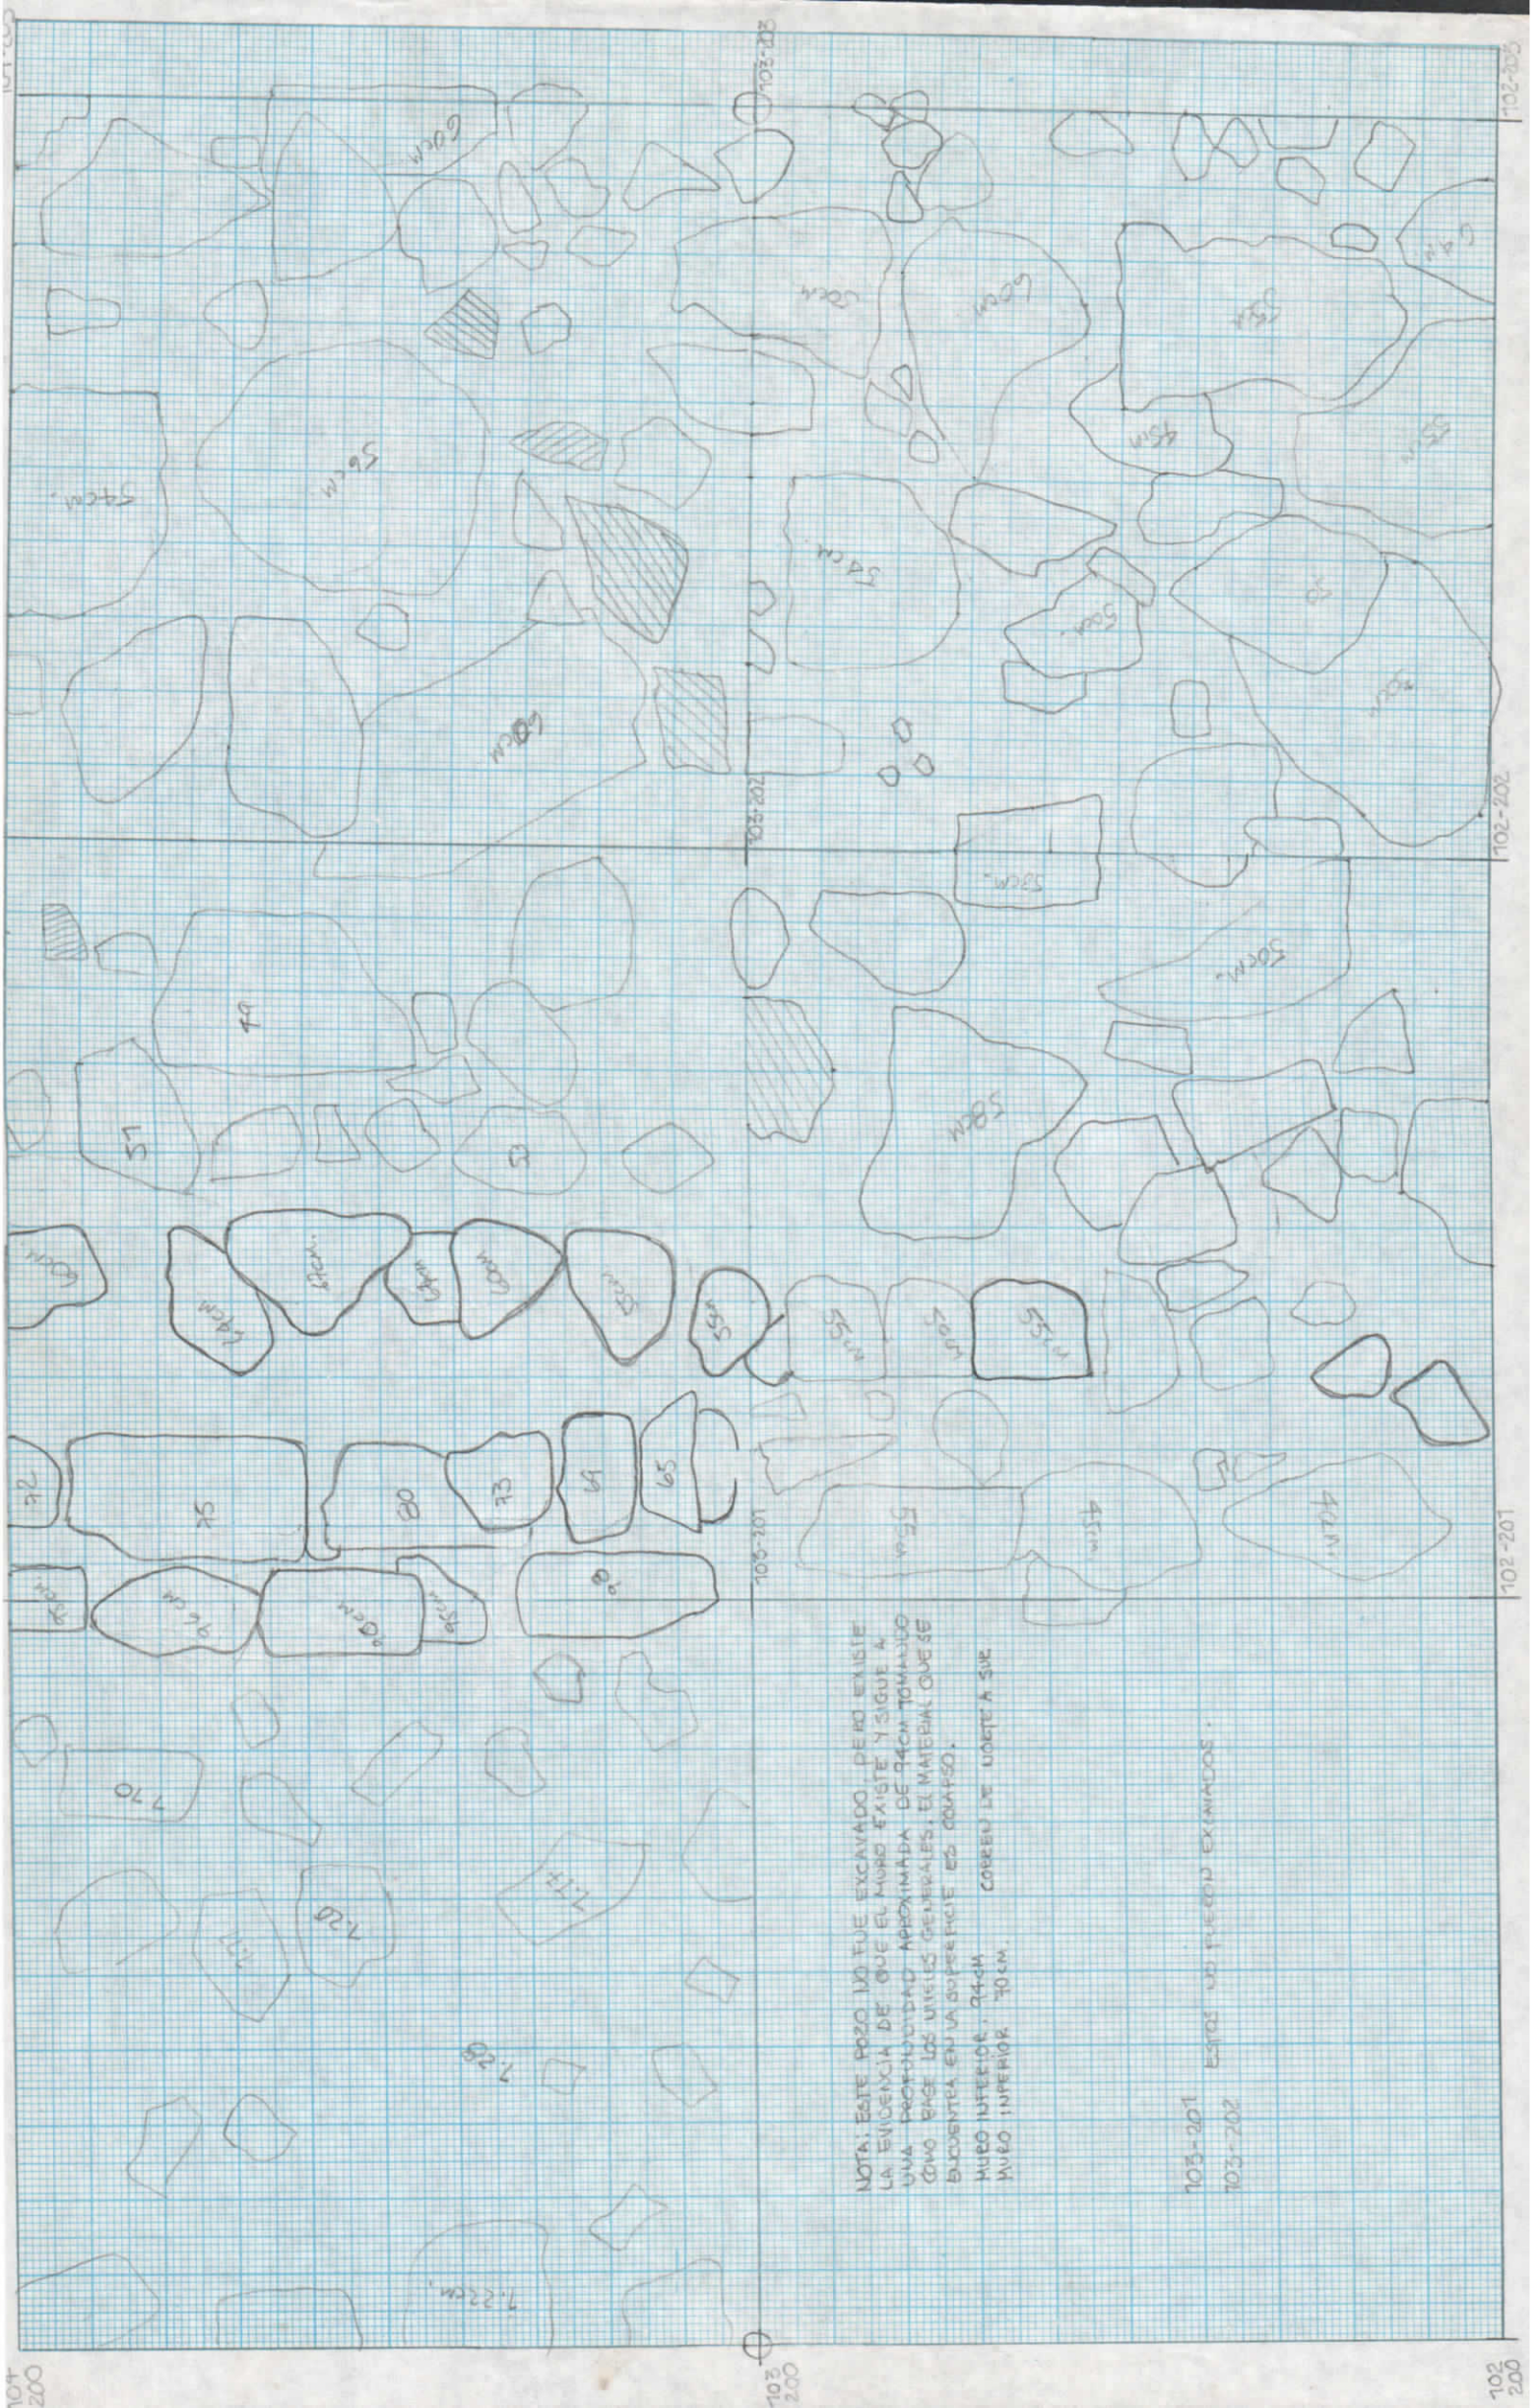
NOTA: ESTE POZO NO FUE EXCAVADO, PERO ENLACE  
 LA EVIDENCIA DE QUE EL MURO EXISTE Y SIGUE A  
 UNA PROFUNDIDAD APROXIMADA DE 94CM TOMANDO  
 COMO BASE LOS NIVELIS GENERALES, EL MATERIAL QUE SE  
 ENCUENTRA EN LA SUPERFICIE ES DOLMISO.  
 MURO SUPERIOR: 94cm  
 MURO INTERIOR: 70cm

ESTE PISO NO LE EXAMINARÉ PERO SI QUIERE  
DEFINIR EL MURO SUR DEL BANCO SUPERIOR

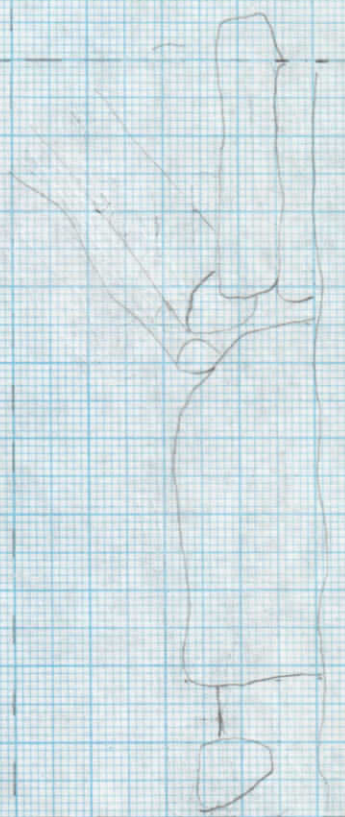
SITO ZARPETEN  
 STR 55  
 BAJO NORTE LINDO SUR  
 BARRIO CASTELLANOS  
 ESCALA 1:100  
 25/7/95

colapso

no fue excavado
