Junio de 1997

ZACPETEN

- ESTRUCTURA 664 - (P. 1211)

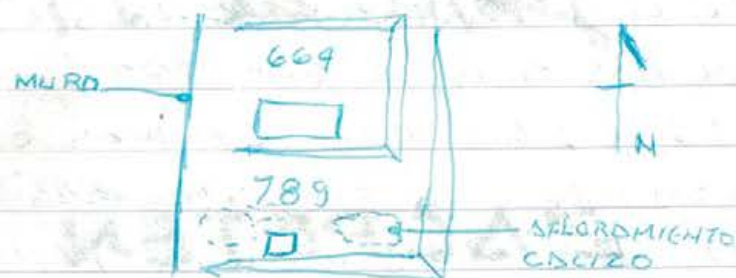
- La estructura tiene  $3\pm$  m de ancho (N-S) y 9 de largo (E-O), ~~en~~ en su parte sur oeste se levanta un banco 5 m de largo \* de ancho y probablemente 0.50 de altura

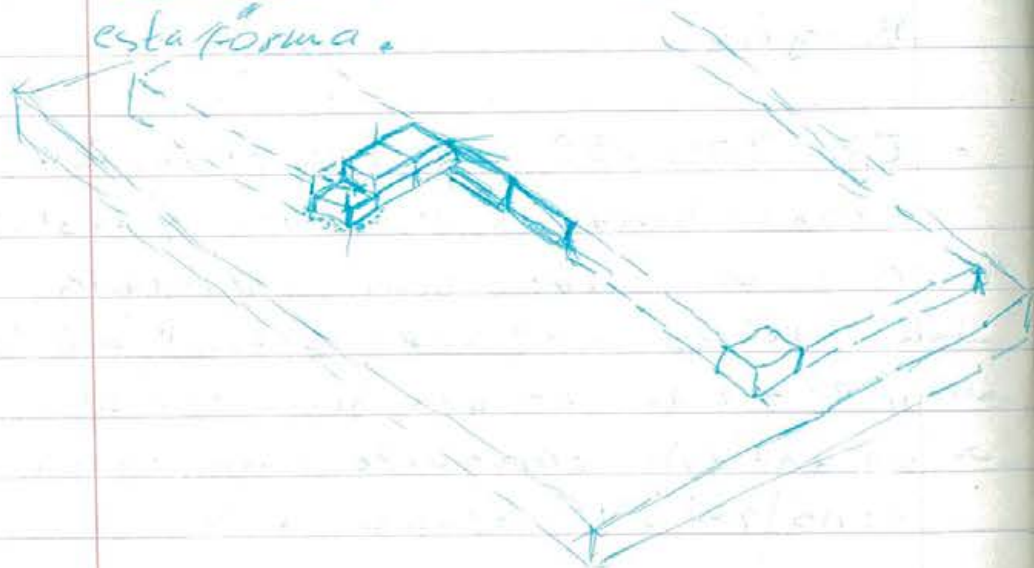
- En 309-592 debajo del huanus se encuentra colocada una cama de roca cortada, esta alineación de rocas se puede deber a tres posibilidades:

a) es una plataforma adicional

b) Es una construcción que da acceso al grupo que está al oeste y

c) es colapso y debido a la presión quedó colocada de esta forma.

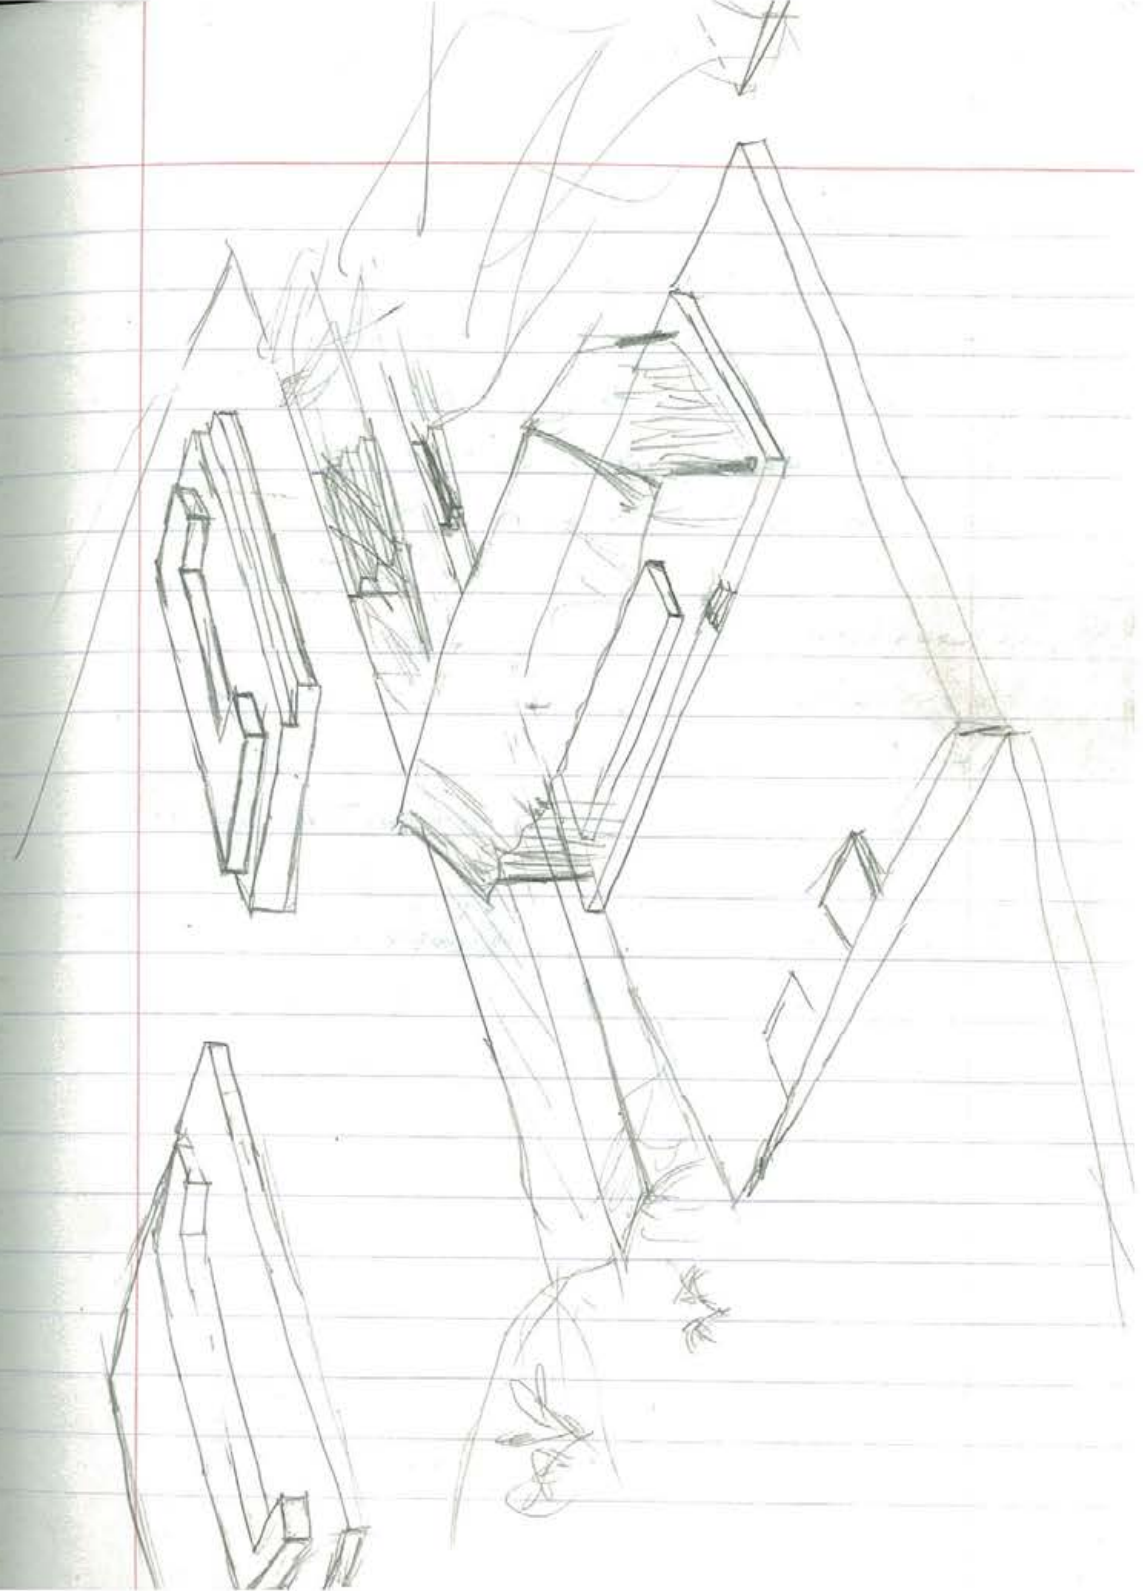
- El muro de contención tiene una nivelación posterior la cual sirvió para construir la estructura 664, la plataforma basal, de modo que también es anterior a la estructura 664.

- Los rellenos de la estructura 664 corresponden a tierra caliza, mezclada con trozos de piedra.

- El muro ~~este~~<sup>este</sup> se encuentra muy colapsado, no se localizó la esquina sureste.

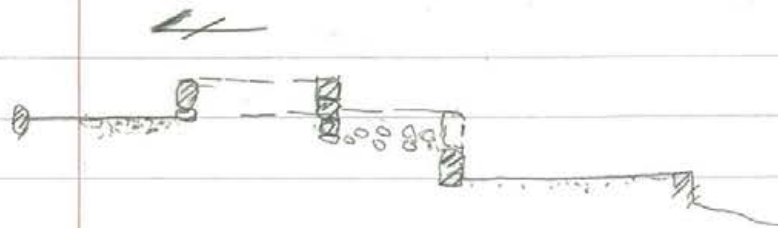
- La unión del muro sur de la estructura con el muro de contención no se encuentra, ya que probablemente el muro de la estructura nunca se unió al muro de contención.

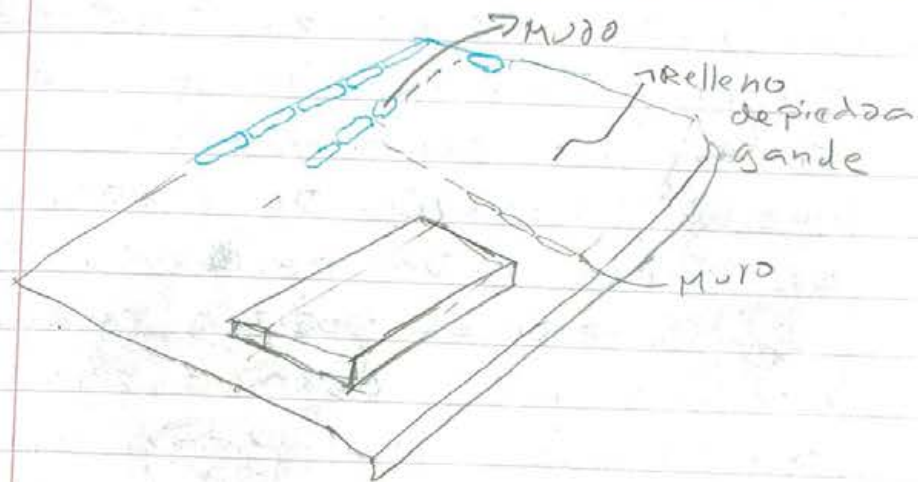
- al piso o nivel de piso estaba debajo del colapso y rocas sueltas, el nivel del piso no tuvo estuco, existe un nivel de apisonamiento conformado por pedrín con tierra negra

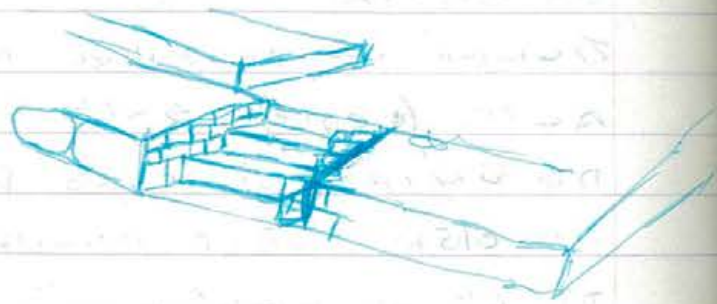
- LO VIVICHOD TUVO SU FACHADA AL SUR, YA QUE EN ESTE EXTREMO FUE CONSTRUIDA UNA ESCALINATA DE ACCESO A LO QUE FUE EL PATIO,

- LO ESCALINATA ES DIRECCION 0.10m de contra huella y 0.20 de huella, TUBO 4 ESCALONES ALTA LA PARTE ALTA DEL BASAMENTO = 1.50 x 7 m TUBO DE ANCHO PUEDE CONSTRUIDA CON PIEDRA BIEN CARPADA

SE UBICA AL SUR DE LA ESTRUCTURA,  
ES UN ELEMENTO MUY IMPORTANTE YA QUE INDICA DONDE ESTUVO  
EL FRENTE DE LA ESTRUCTURA.

ARRANCA DE 4 ESCUINATOS <sup>CON</sup> ~~DE~~  
0.20 m de HUELLA POR 0.25 m  
DE CONTRA HUELLA.

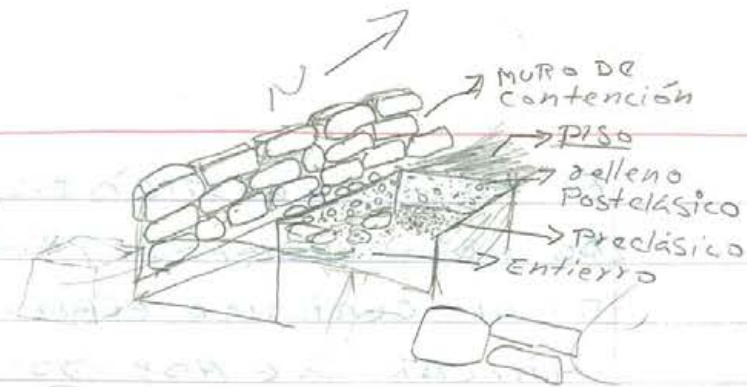
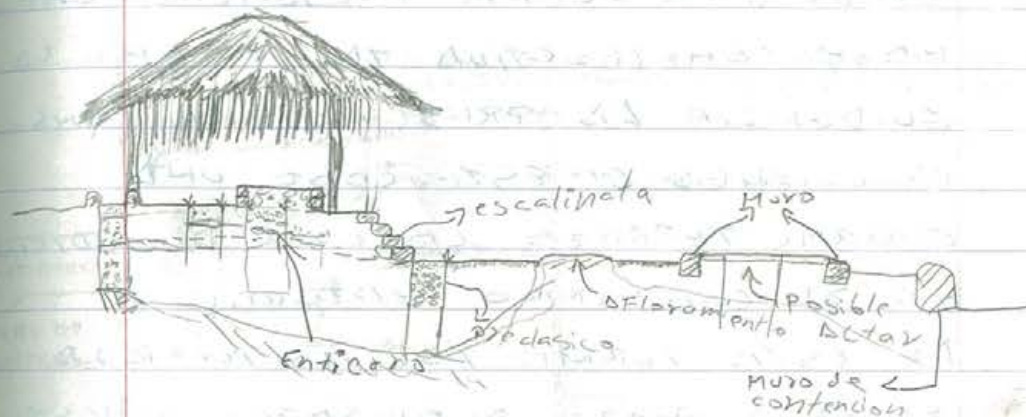
- En el pozo 303-592 nivel 03"B" se encontró un entierro el cual fue cubierto por el muro de contención. El entierro parece estar debajo de la terraza de contención.

- El entierro al parecer se encuentra de cubito dorsal extendido orientado al norte (cráneo).

ENTIERRO  
NO SE UBICO DEBIDO DEL MURO DE CONTENCIÓN OESTE, EN UN LECHO DE PIEDRAS BLOTEAS CON TIERRA COLITA.  
FUE INHUMADO DE FORMA DIRECTA EN UN POSICIÓN DE CUBITO LATERAL FLEXIONADO ORIENTADO AL NORTE Y VIENDO AL OESTE, NO SE RECUPERO OFRENDA ASOCIADA. EL ENTIERRO FUE DEPOSITADO EN EL PERIODO PRECLASICO Y CUBIERTO POR EL MURO DE CONTENCIÓN EL CUAL DUELO SU GRUPO PESO CAUSO LA CASI DESTRUCCIÓN DEL ENTIERRO YA

- QUE FUE LITERALMENTE DESPLAZADO POR EL PESO DEL MURO DE CONTENCIÓN.

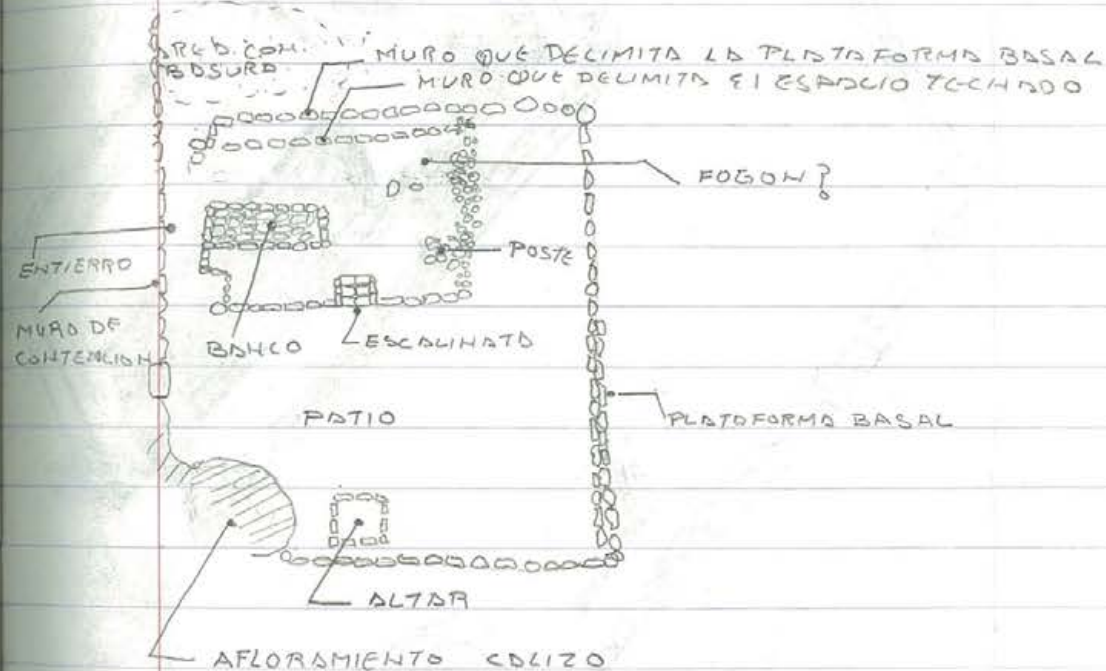
- EL ÁREA INVESTIGADA, SEGÚN LAS OBSERVACIONES PRELIMINARES DE LA CERÁMICA ECANIS EN CAMPO INDICAN QUE HAY DOS EPOCAS FUERTES DE OCUPACIÓN, LA PRIMERA SE REMONTE AL PRECLÁSICO TARDÍO (CHICANEL), ESTE PERIODO PARECE HABER TENIDO UNA FUERTE PRESENCIA HUMANA Y CONSTRUCTIVA TAL Y COMO LO EVIDENCIA LA PRESENCIA DE CONSTRUCCIONES, EN ESTE CASO UNA GRANDE TERRAZA LA CUAL DETERMINA NO EL CONTORNO NATURAL Y DE ESTA FORMA FUE HABILITADA EL ÁREA PARA ACTIVIDADES DOMESTICAS. ESTA MISMA TERRAZA VOLVIÓ A SER UTILIZADA EFIMERAMENTE DURANTE EL CLÁSICO TARDÍO Y PROBABLEMENTE EL TERMINAL, PERO LA EPOCA DE OCUPACIÓN FUERTE ES EL PERIODO POSTCLÁSICO, EPOCA EN LA CUAL SE CONSTRUYÓ LA

ESTRUCTURA 664 Y SU PLATAFORMA BASAL 789, LA CUAL TUVO UNA DOBLE FUNCIÓN LA DE SOSTENER A 664 Y SERVIR DE ÁREA DE PATIO EN EL CUAL SE COMPLEMENTABAN LAS ACTIVIDADES DOMESTICAS. EL ÁREA ÚTIL DE PATIO ALCANZA LOS 72 m<sup>2</sup>

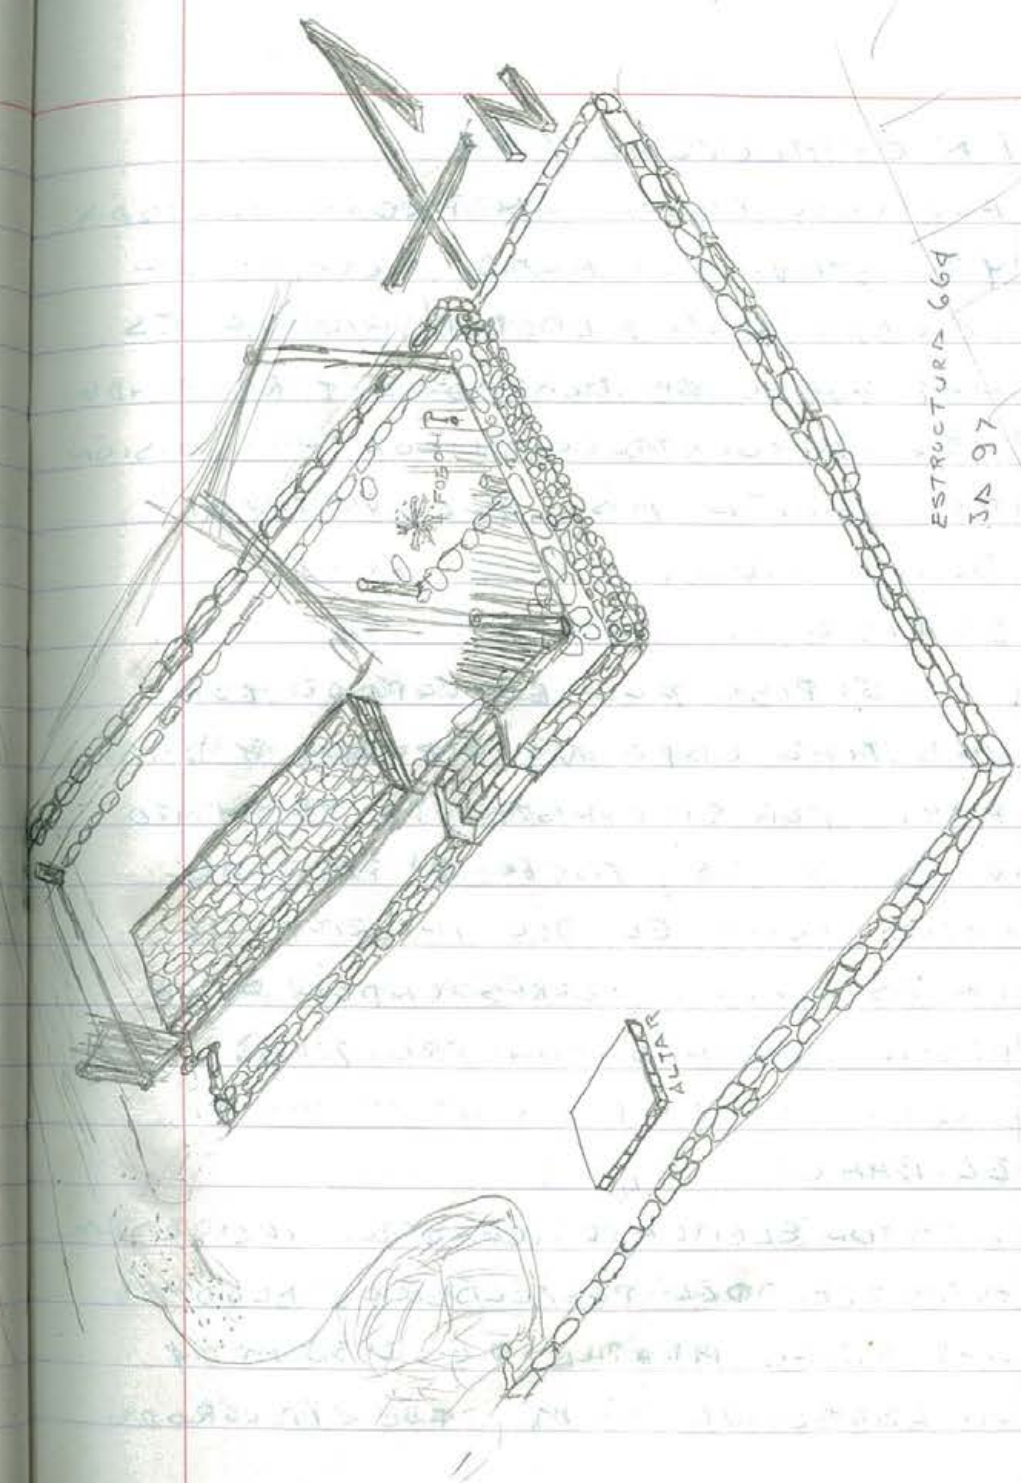
## - LA ESTRUCTURA G64

- FUE ELABORADA CON PIEDRA CORTADA Y REVESTIDA POR Muros EXCEPTO EN SU LADO ESTE, LA DUBIDILGRIA ES MUY POBRE EN DUBRIDOS Y RESPONDE MÁS A CONSTRUCCIÓN CON UNA FUNCIÓN DE FUNCIÓN MÁS QUE DE TIPO DECORATIVO.
